KARTA ADRESOWA OBIEKTU ZABYTKOWEGO

| Nazwa: Kamienica | | Nr inwentarzowy w GEZ: | 463 |
| Autor: Aleksandra Fink | | Data: listopad 2013 | |

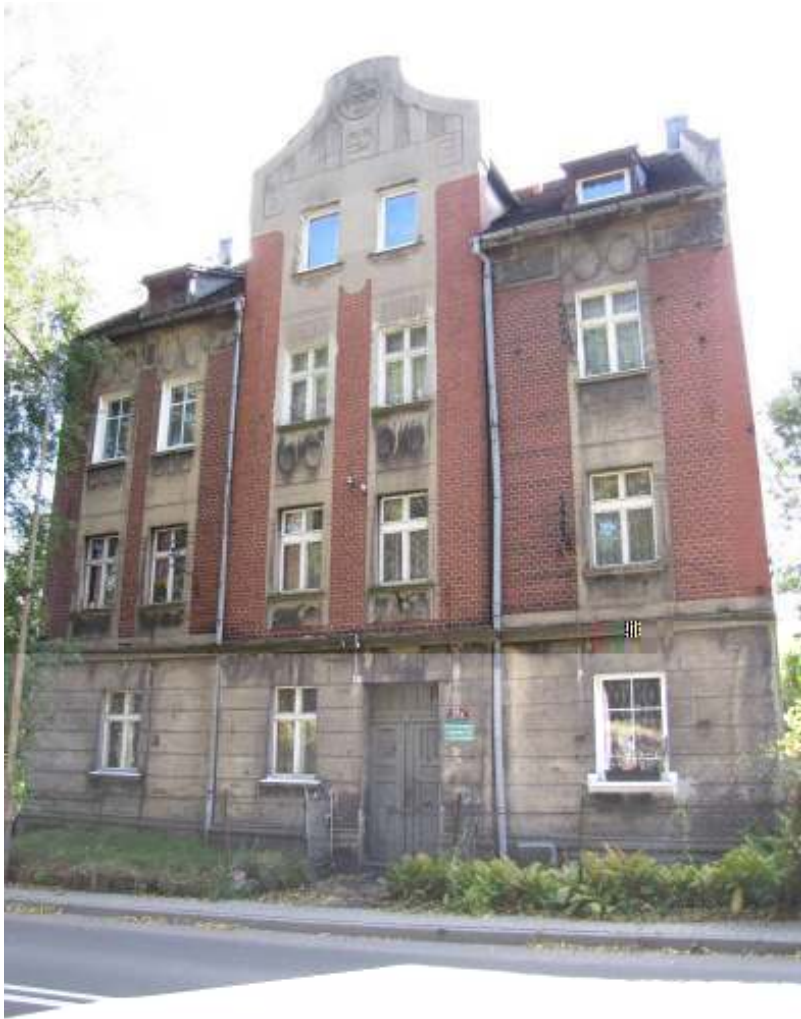
| Fot. Elewacja | | Fot. Szczyt | |

| <p>Opis architektury i techniki wykonania: Budynek założony na planie prostokąta, usytuowany kalenicą do ulicy. Budynek murowany z cegły, parter otynkowany tynkiem zacieranym, boniowany, powyżej elewacja z licowej cegły klinkierowej, z otynkowanymi detalami architektonicznymi, trzykondygnacyjny, w elewacji frontowej na osi budynku obecny niewielki ryzalit zwieńczony szczytem wklęsłym. dach dwuspadowy kryty dachówką karpiówką w podwójną łuskę, w połaci dachowej obecne lukarny.</p> | | <p>Własność: Gmina Miejska Lubań + użytkownik wieczysty Sposób użytkowania: budynek mieszkalny Informacje o ochronie: Budynek objęty mpzp</p> | |
| <p>Stan zachowania: zły</p> | | <p>Rodzaj zagrożeń: - postępująca dewastacja elewacji - zły stan pokrycia dachowego - zwiększenie ruchu kołowego</p> <p>Uwagi i wymogi: Zachować bryłę budynku, podziały i wystrój elewacji, typ dachu. Nie przysłańać np. dociepleniem cegły klinkierowej w elewacji i detali architektonicznych</p> | |

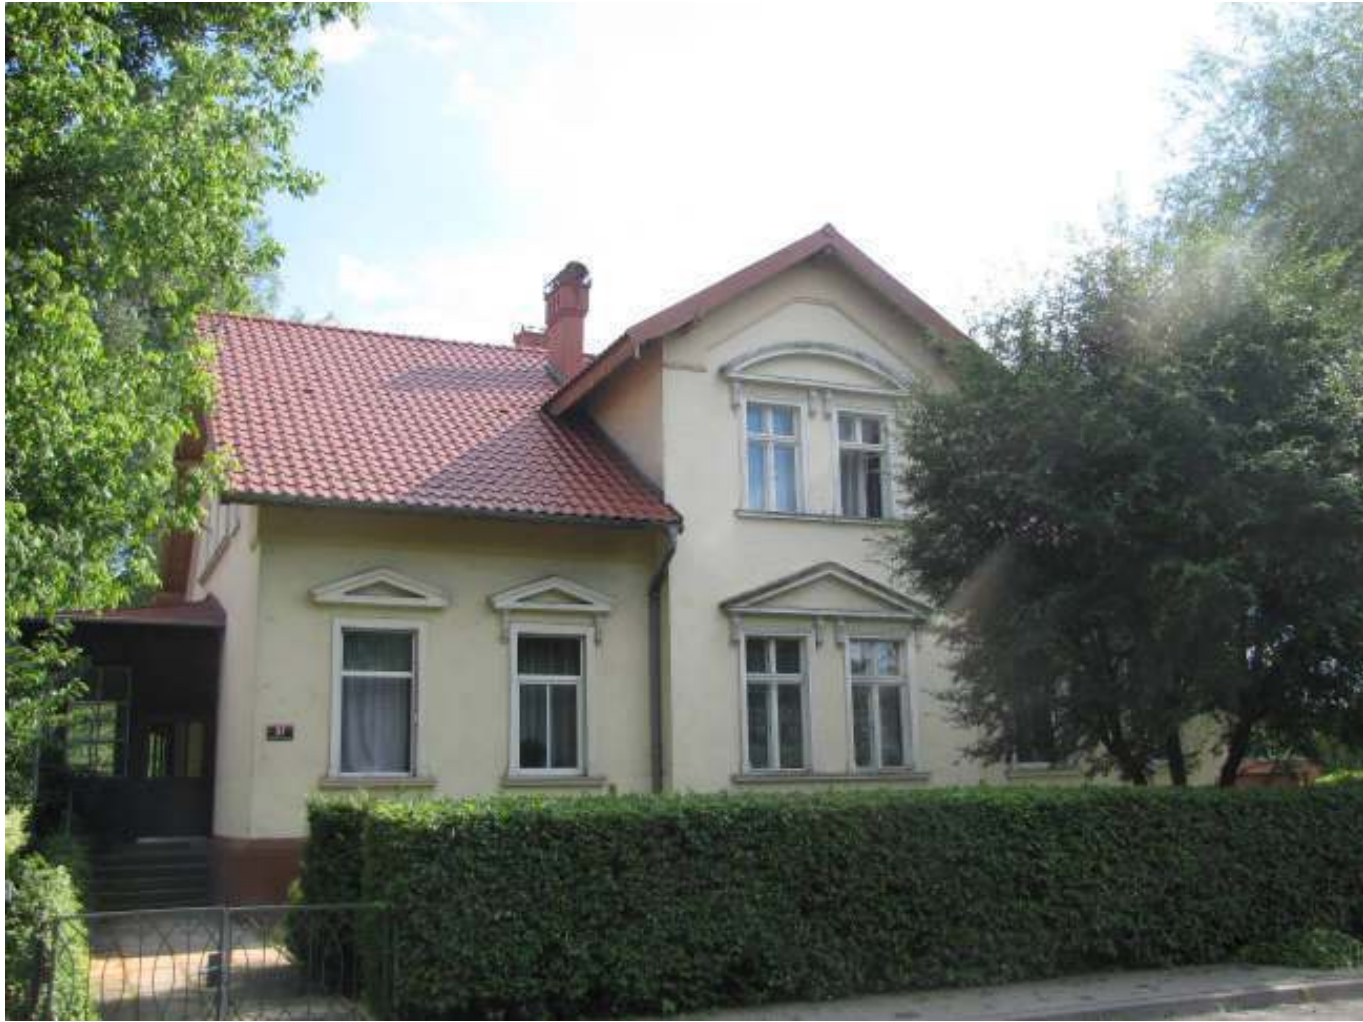
| Fot. Elewacja | | Własność: prywatna Sposób użytkowania: budynek mieszkalny | |

| Opis architektury i techniki wykonania: Budynek założony na planie prostokąta, usytuowany kalenicą do ulicy. Budynek murowany z cegły, otynkowany tynkiem zacieranym, na podmurówce, jednokondygnacyjny, w elewacji frontowej na osi budynku obecny niewielki ryzalit zwieńczony szczytem krytym osobnym dachem dwuspadowym, w elewacji bocznej obecny drewniany ganek, dach główny dwuspadowy kryty dachówką. | | Informacje o ochronie: Budynek objęty mpzp | |
| Stan zachowania: dobry | | Rodzaj zagrożeń: - strefa zalewowa (przyległa rzeka Siekierka) | |

| Autor: Aleksandra Fink | | Uwagi i wymogi: Zachować bryłę budynku, podziały i wystrój elewacji, typ dachu. | |

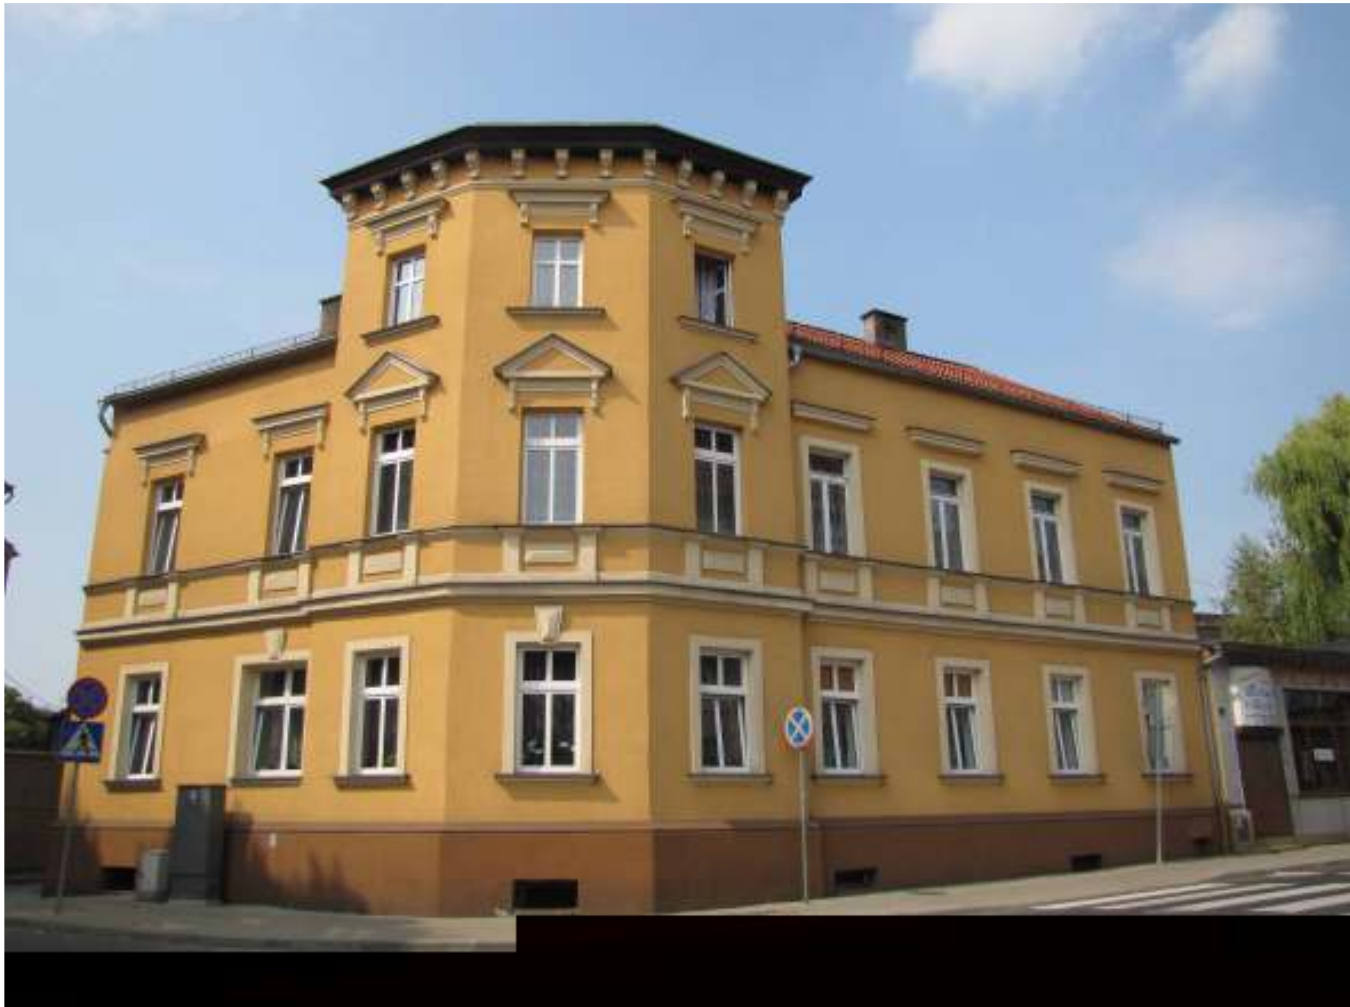
| Fot. Elewacja frontowa | | Własność: Gmina Miejska Lubań + użytkowanie wieczyste | |

| <p>Budynek założony na planie litery „L”, gdzie jedno skrzydło biegnie wzdłuż ulicy Zgorzeleckiej, drugie wzdłuż ul. Łużyckiej, ze ściętym narożem, od tyłu na przecięciu skrzydeł półkolisty aneks mieszczący klatkę schodową, dwukondygnacyjna, w partii ściętego naroża jednokondygnacyjna nadbudówka. Budynek wysunięty na trzech osiach w formie niewielkiego ryzalitu, murowany z cegły na wysokiej podmurówce, otynkowany tynkiem zacieranym, podpiwniczony, dach dwuspadowy w nadbudówce trypłaszczyznowy lekko pochyły do ulicy, dachy kryte dachówką karpiówką podwójnie w łuskę.</p> | | Informacje o ochronie: Budynek objęty mpzp | |
| Stan zachowania: bardzo dobry | | Rodzaj zagrożeń: - drgania samochodowe | |

| Autor: Aleksandra Fink | | Uwagi i wymogi: Należy zachować bryłę budynku wraz z typem dachu, wystrój elewacji od ulic, podziały elewacji, stolarkę drzwi wejściowych. Należy zachować, przyległy do budynku przy ul. Łużyckiej fragment muru, oraz mur graniczny działki. | |

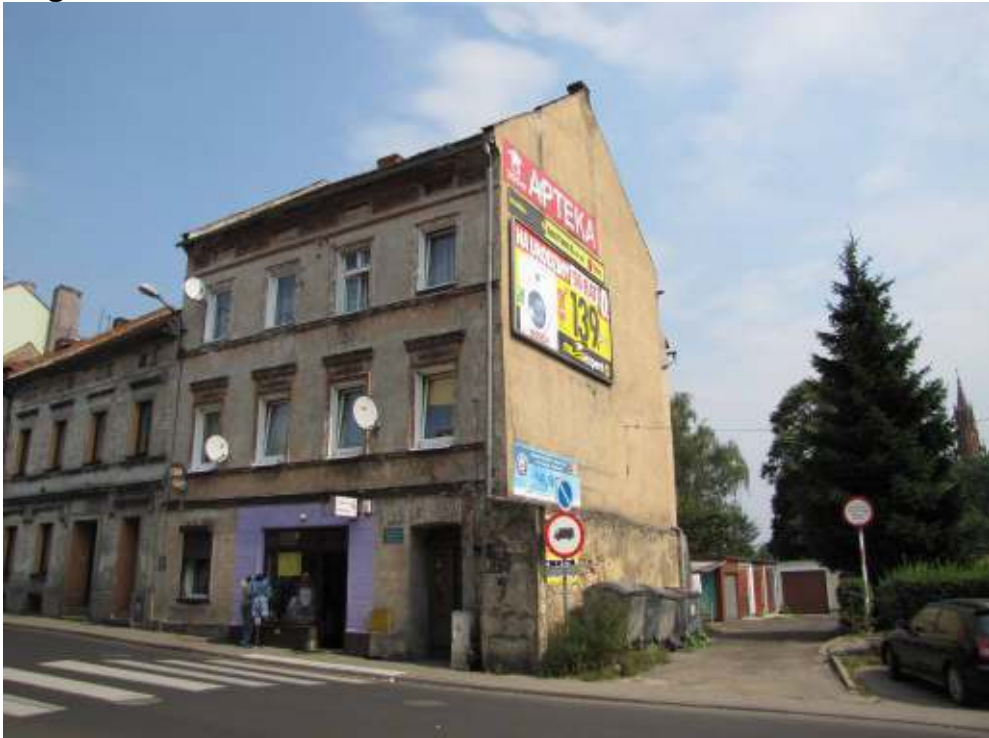
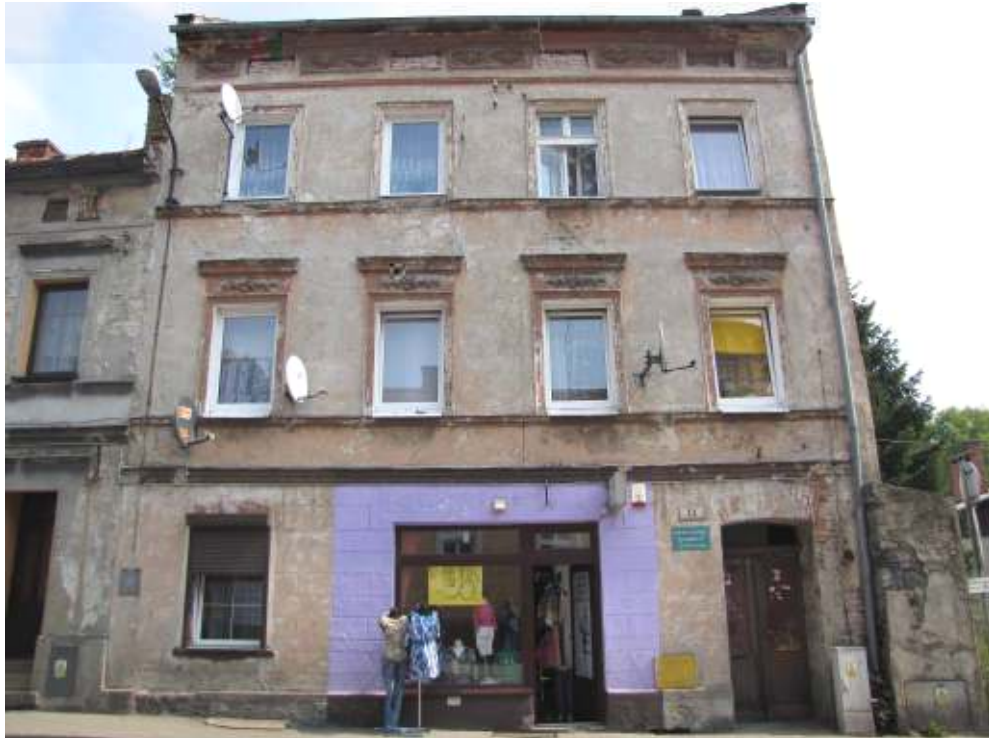
| <div style="display: flex; justify-content: space-around;"> </div> <p style="text-align: center; margin-top: 5px;">Fot. Elewacja frontowa</p> | | | |

| Opis architektury i techniki wykonania: Kamienica zbudowana na planie prostokąta zbliżonego do kwadratu, usytuowana kalenicą do ulicy, murowana z cegły i kamienia, otynkowana tynkiem zacieranym, podpiwniczona, trzykondygnacyjna, dach dwuspadowy kryty dachówką karpiówką podwójnie w łuskę. | | Własność: Gmina Miejska Lubań + użytkowanie wieczyste Sposób użytkowania: budynek mieszkalno - usługowy Informacje o ochronie: Budynek objęty mpzp | |
| Stan zachowania: zły | | Autor: Aleksandra Fink | |
| Data: listopad 2013 | | Rodzaj zagrożeń: - postępująca dewastacja elewacji - ubytki tynku - zły stan pokrycia dachowego - zwiększenie ruchu kołowego Uwagi i wymogi: Należy zachować bryłę budynku, podziały osi okiennych, wystrój elewacji frontowej, typ dachu, witrynę, układ parteru oraz sklepienia w parterze. | |

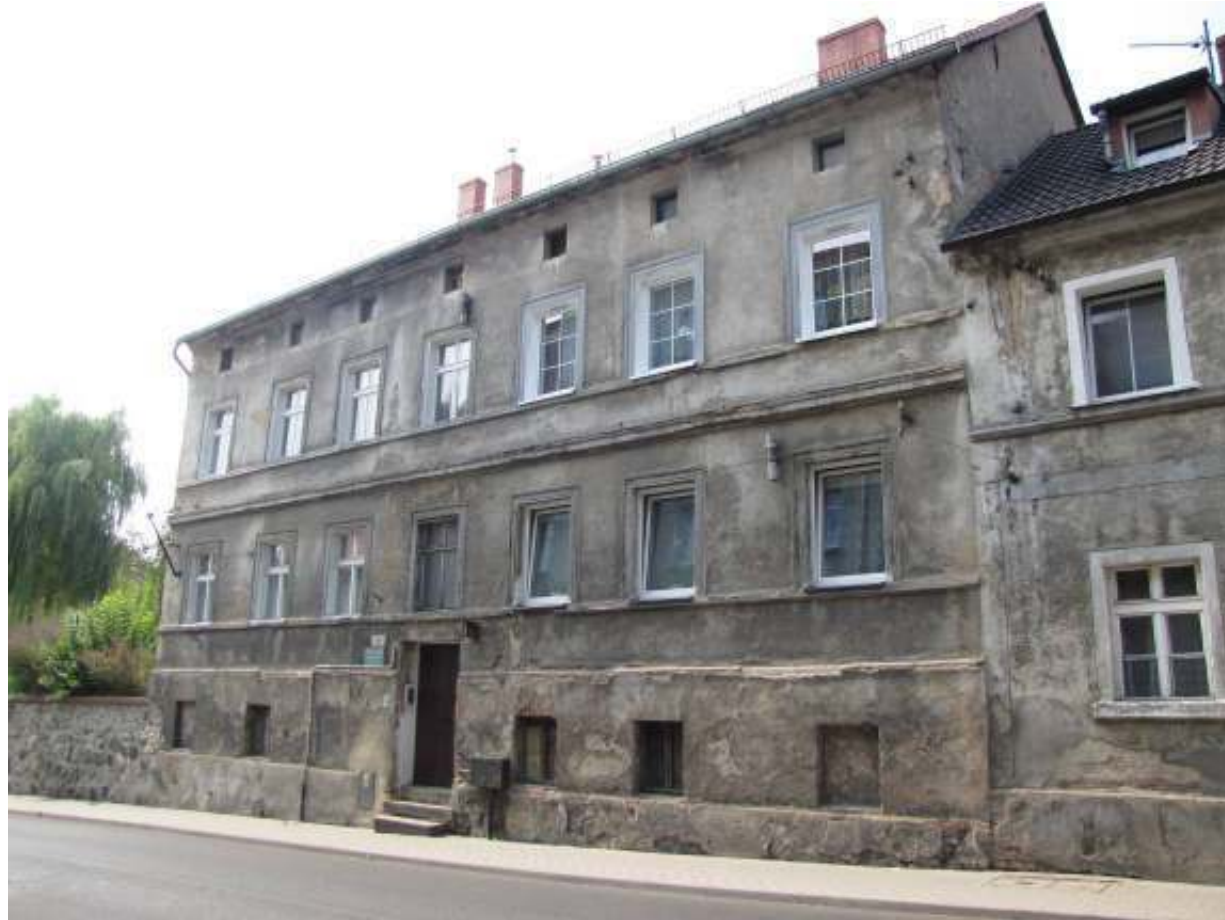
Fot. Elewacja frontowa

Budynek zbudowany na planie prostokąta, usytuowany kalenicą do ulicy, murowany z cegły, otynkowana tynkiem zacieranym, na wysokiej

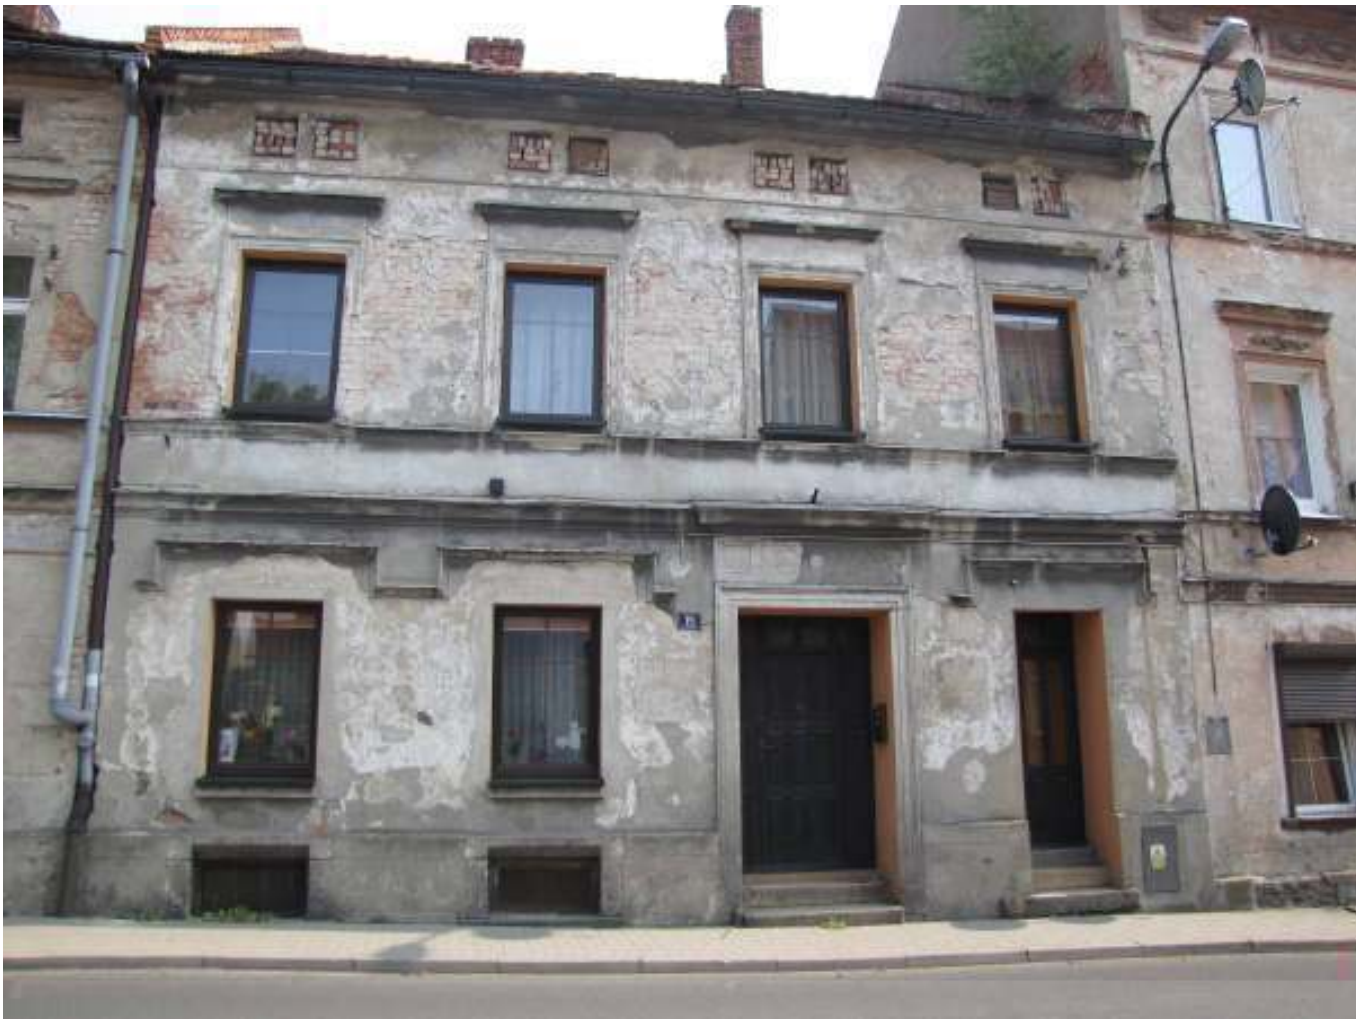
| Fot. Elewacja frontowa | | Własność: Gmina Miejska Lubań + użytkowanie wieczyste Sposób użytkowania: budynek mieszkalny Informacje o ochronie: Budynek objęty mpzp | |

| Opis architektury i techniki wykonania: Budynek założony na planie prostokąta, usytuowany kalenicą do ulicy, murowany z cegły na podmurówce, otynkowane tynkiem zacieranym, podpiwniczony, dwukondygnacyjny, dach dwuspadowy, kryty dachówką karpiówką podwójnie w łuskę. | | Rodzaj zagrożeń: - postępująca dewastacja elewacji - ubytki tynku - zły stan pokrycia dachowego - zwiększenie ruchu kołowego Uwagi i wymogi: Zachować bryłę budynku, typ dachu, podziały elewacji, wystrój elewacji frontowej, układ wnętrza, klatkę schodową, tablicę fundacyjną. | |
| Stan zachowania: zły | Autor: Aleksandra Fink | Data: listopad 2013 | |

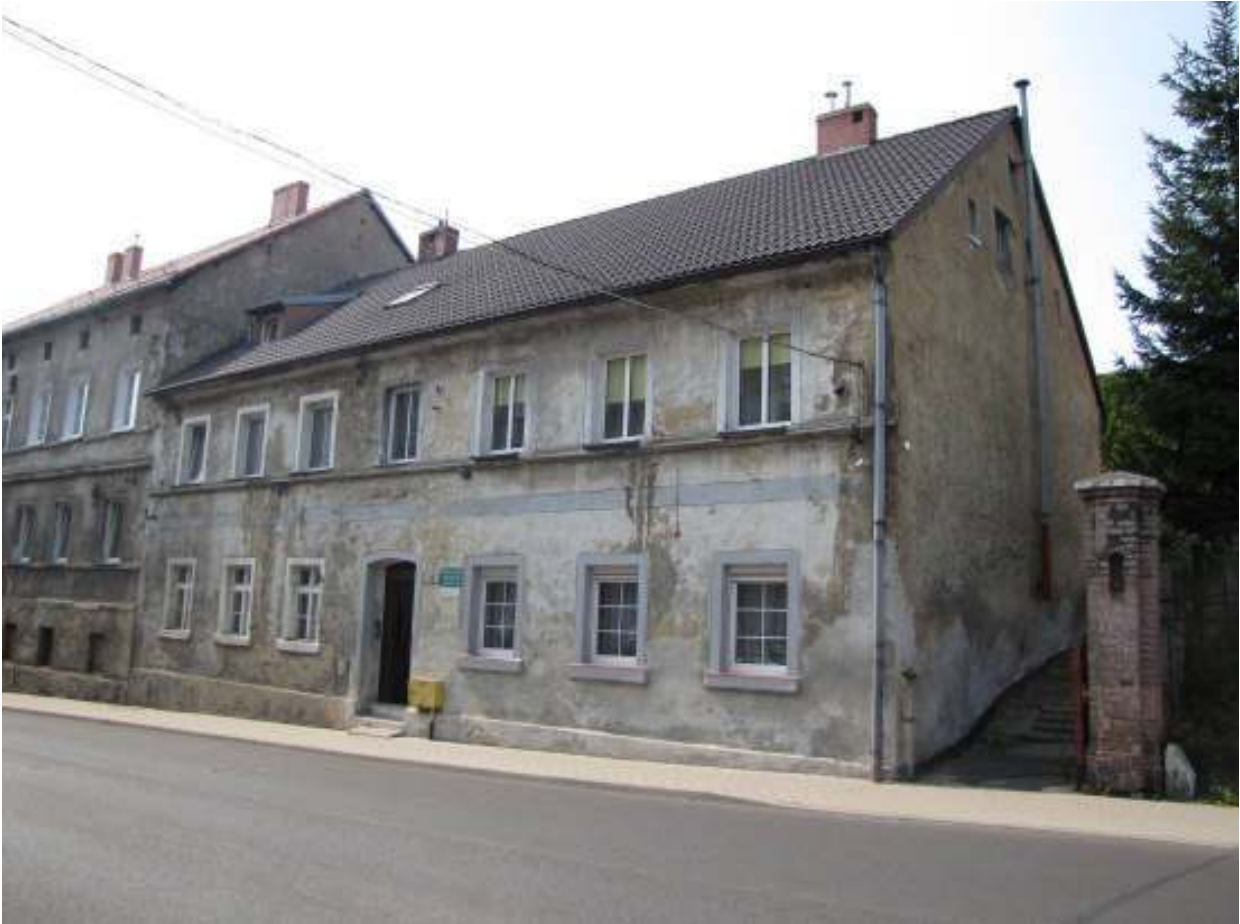
| Fot. Elewacja frontowa | | <p>Własność: Gmina Miejska Lubań + użytkowanie wieczyste Sposób użytkowania: budynek mieszkalny</p> | |

| Budynek założony na planie prostokąta, usytuowany kalenicą do ulicy, murowany z cegły na podmurówce, otynkowane tynkiem zacieranym, dwukondygnacyjny, dach dwuspadowy, kryty dachówką. | | Budynek objęty mpzp | |
| | | <p>Rodzaj zagrożeń: - postępująca dewastacja elewacji - zwiększenie ruchu kołowego</p> | |
| Stan zachowania: zły | Autor: Aleksandra Fink | Data: listopad 2013 | |

| | | <p>Uwagi i wymogi: Należy zachować bryłę budynku, podziały osi okiennych, typ dachu.</p> | |

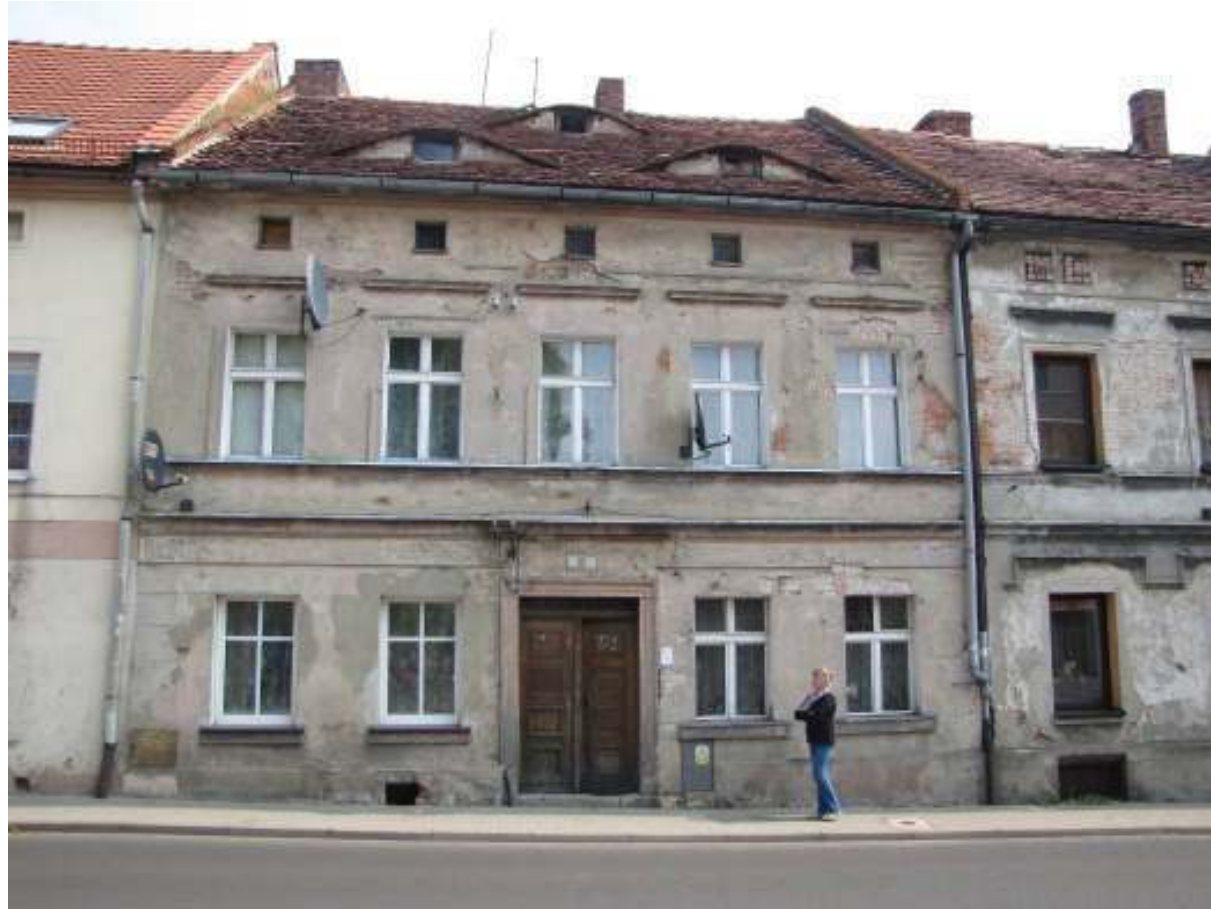
Fot. Elewacja frontowa

- postępująca dewastacja elewacji
- ubytki tynku
- zły stan porycia dachowego
- zwiększenie ruchu kołowego

Budynek założony na planie prostokąta, usytuowany kalenicą do ulicy, podpiwniczony, dwukondygnacyjny, plus piętro strychowe, dach dwuspadowy kryty dachówką karpiówką, w jego połaci trzy wole oka.

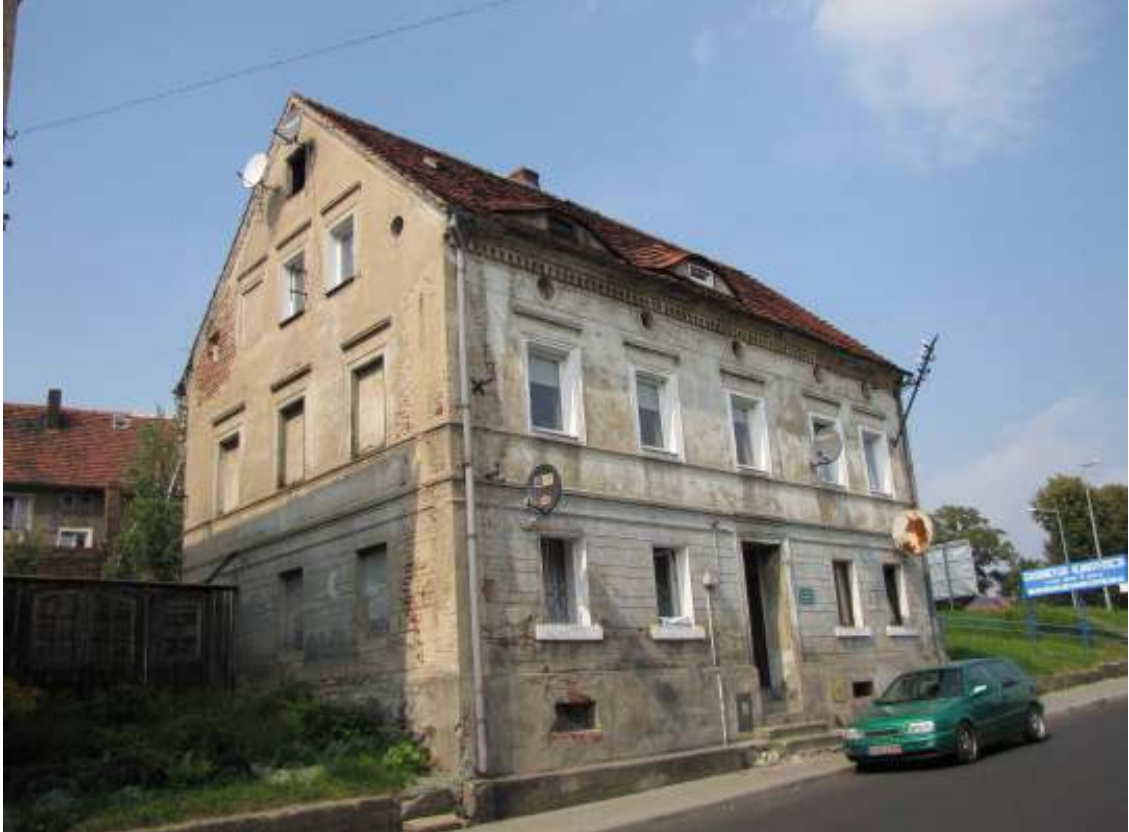
| <p style="text-align: center;">Fot. Elewacja frontowa</p> | <p style="text-align: center;">Fot. Wole oko</p> | | |

| <p>Budynek założony na planie litery „L”, gdzie jedno skrzydło biegnie wzdłuż ulicy, drugie prostopadłe w głąb działki na działce położonej na terenie połańdowanym o nieczytelnej obecnie granicy działki. Budynek murowany z cegły na niskiej podmurówce, podpiwniczony, dwukondygnacyjny plus piętro strychowe, otynkowany tynkiem zacieranym, parter boniowany, dachy skrzydeł dwuspadowe, o połaciach ustawionych prostopadłe względem siebie, w połaci od strony ulicy wole oka.</p> | | Sposób użytkowania: budynek mieszkalny | |
| | | Rodzaj zagrożeń: - postępująca dewastacja elewacji - ubytki tynku - zły stan porycia dachowego - zwiększenie ruchu kołowego | |
| Stan zachowania: zły | Autor: Aleksandra Fink | Data: listopad 2013 | |

| | | Uwagi i wymogi: Zachować bryłę budynku, podziały osi okiennych, typ dachu, wystrój i podziały elewacji frontowej i bocznych, stolarkę okienną w elewacji podwórzowej. | |

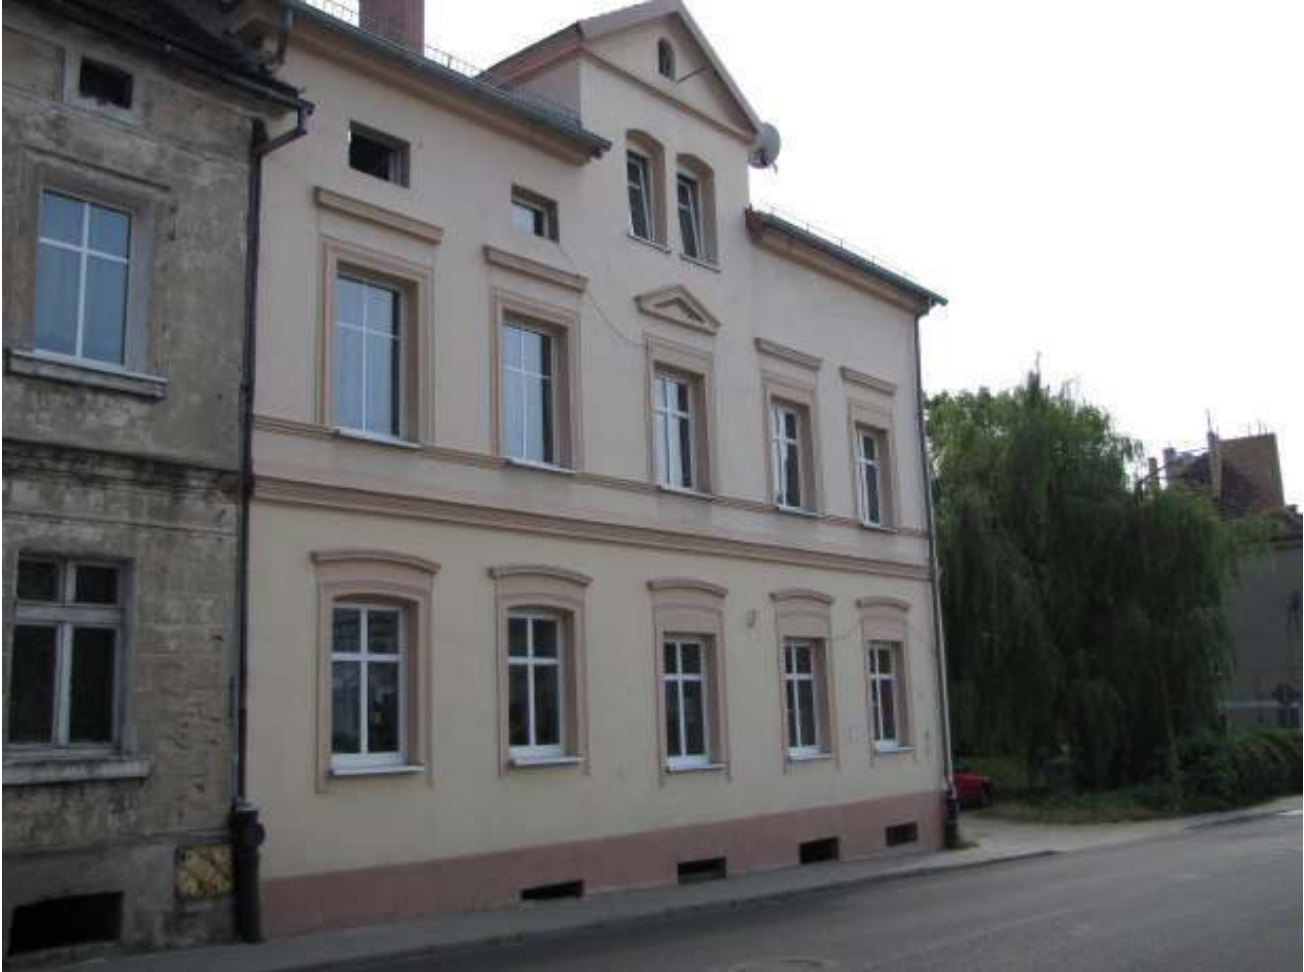
| <p style="text-align: center; margin-top: 5px;">Fot. Elewacja frontowa</p> | | Adres: Zgorzelecka 31 | |

| Opis architektury i techniki wykonania: Budynek założony na planie prostokąta o zwartej bryle z niewielkim szczytem w elewacji frontowej na osi, usytuowany kalenicą do ulicy, dwukondygnacyjny plus piętro strychove. Budynek murowany z cegły, na niewielkiej podmurówce, otynkowany tynkiem zacieranym, podpiwniczony, z wejściem głównym w elewacji szczytowej, dach dwuspadowy, szczyt posiada osobny dach dwuspadowy, wszystkie kryte dachówką karpiówką podwójnie w łuskę. | | Rodzaj zagrożeń: - drgania drogowe | |
| Stan zachowania: bardzo dobry | Autor: Aleksandra Fink | Data: listopad 2013 | |

| | | Uwagi i wymogi: Należy zachować bryłę budynku, podziały elewacji frontowej, podziały osi okiennych, szczyt, typ dachu. Należy również zachować mur graniczny na działce podwórza. | |

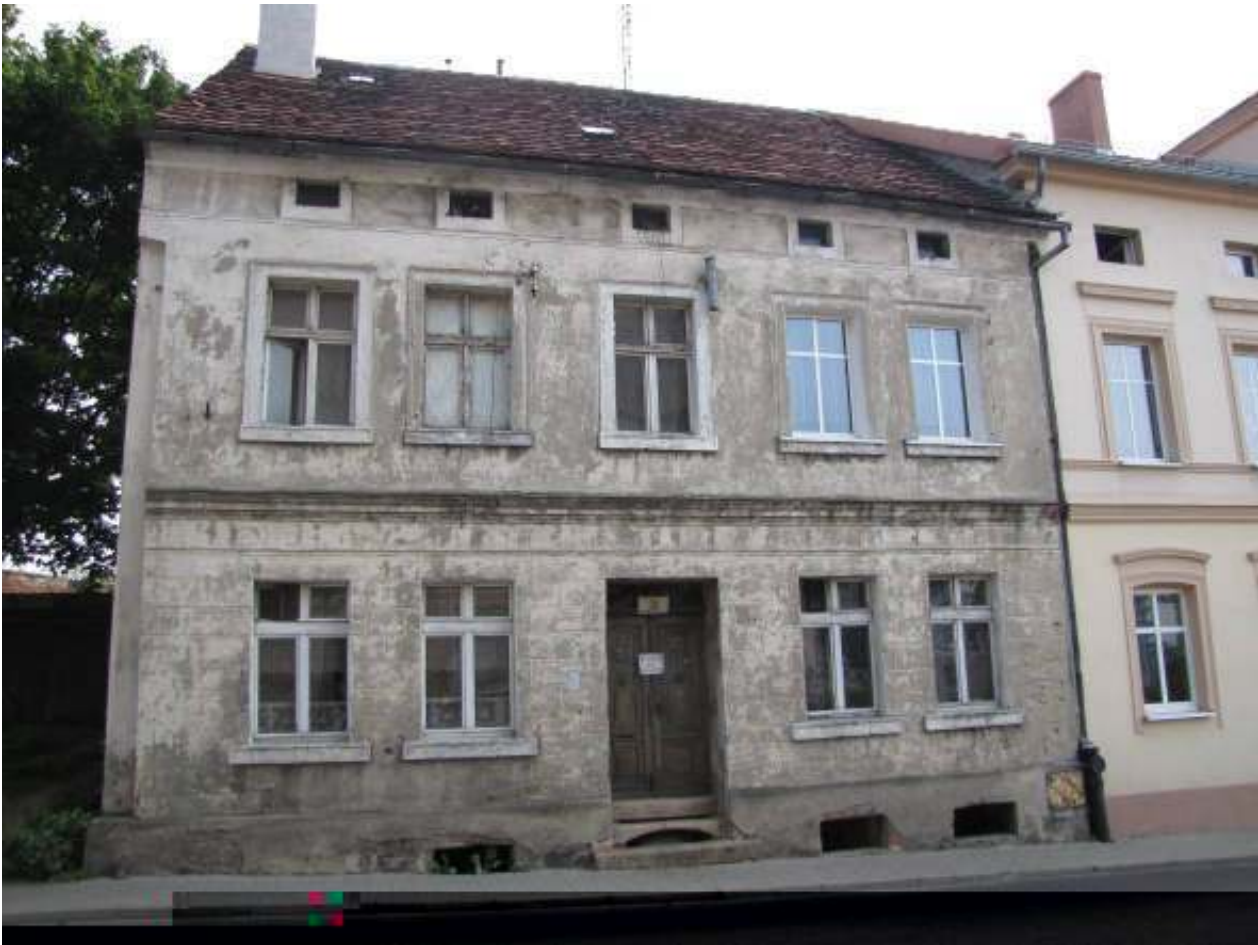
| <p style="text-align: center;">Fot. Elewacja frontowa</p> | | | |

| <p>Budynek założony na planie prostokąta o zwartej bryle, usytuowany kalenicą do ulicy, dwukondygnacyjny plus piętro strychowe, położony na działce prostokątnej z zachowanym kamiennym murem granicznym, murowany z cegły na podmurówce, podpiwniczony, otynkowany tynkiem zacieranym dwuspadowy, kryty dachówką karpiówką podwójnie w łuskę.</p> | | Sposób użytkowania: budynek mieszkalny | |
| | | <ul style="list-style-type: none"> - postępująca dewastacja elewacji - zły stan pokrycia dachowego - zwiększenie ruchu kołowego | |
| Stan zachowania: zły | Autor: Aleksandra Fink | Data: listopad 2013 | |

| | | <p>Należy zachować bryłę budynku, podziały osi okiennych, podziały osi elewacji frontowej oraz jej wystrój, drzwi wejściowe, oraz mur graniczny na działce.</p> | |

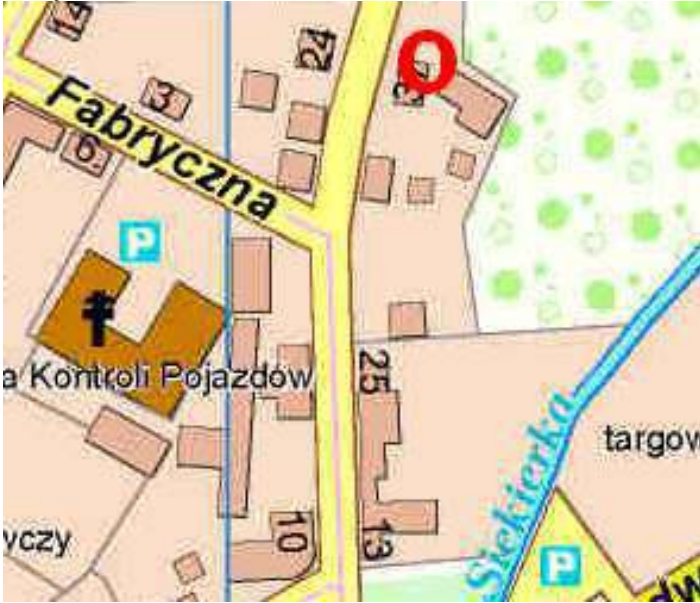
| <p style="text-align: center;">Fot. Elewacja frontowa</p> | | Obręb III AM 1 Dz. 58 | |

| <p>Opis architektury i techniki wykonania: Budynek założony na planie prostokąta, usytuowany kalenicą do ulicy, murowany z cegły na podmurówce, otynkowane tynkiem zacieranym, podpiwniczony, z niewielkim szczytem w elewacji frontowej na osi, dwukondygnacyjny, dach dwuspadowy, szczyt posiada osobny dach dwuspadowy, wszystkie kryte dachówką karpiówką podwójnie w łuskę.</p> | | | |

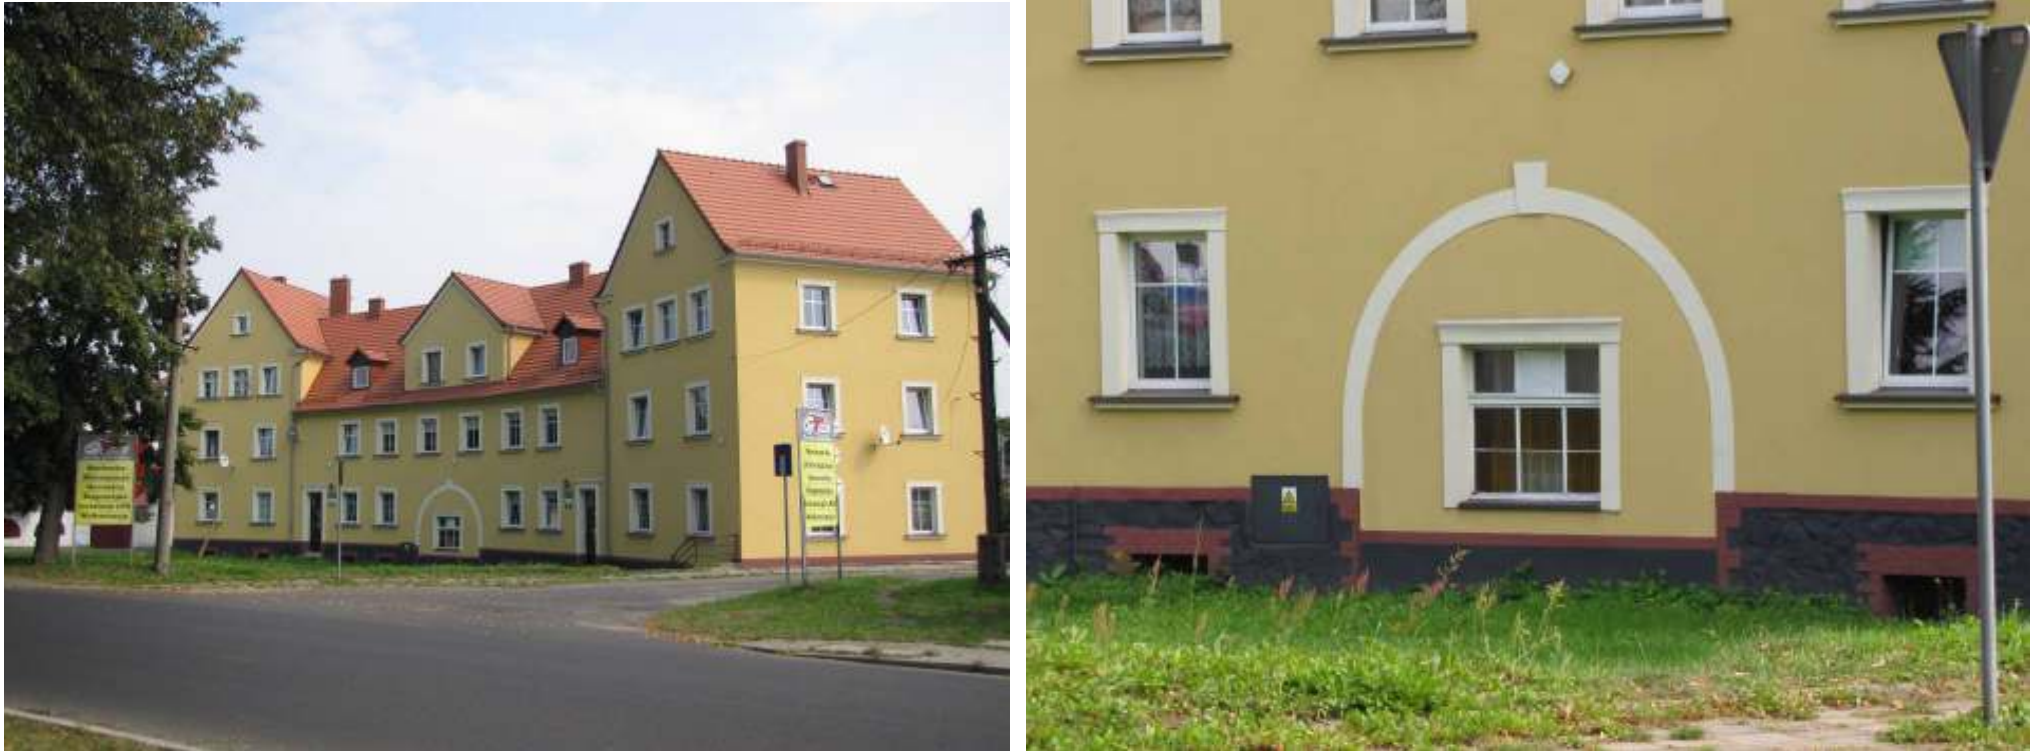
| Fot. Elewacja frontowa | | Adres: Zgorzelecka 47, 49 |

| Budynek założony na planie łuku, dawniej z przejazdem w przyziemiu, dzielącym dwa skrzydła budynku. Dwukondygnacyjny z mieszkalnym poddaszem, na skrajach trzykondygnacyjny. Dach dwuspadowy, kryty dachówką. | | |
| Stan zachowania: dobry | Autor: Aleksandra Fink | Data: listopad 2013 |

| | | Uwagi i wymogi: Zachować bryłę budynku, wystrój i podziały elewacji, typ dachu. |

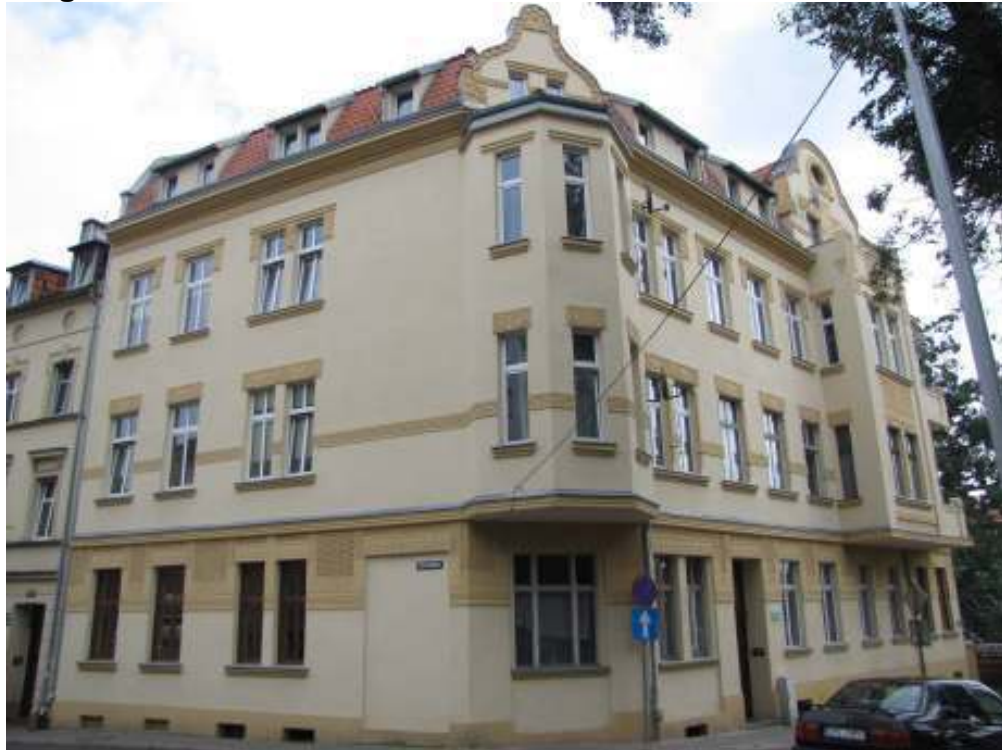
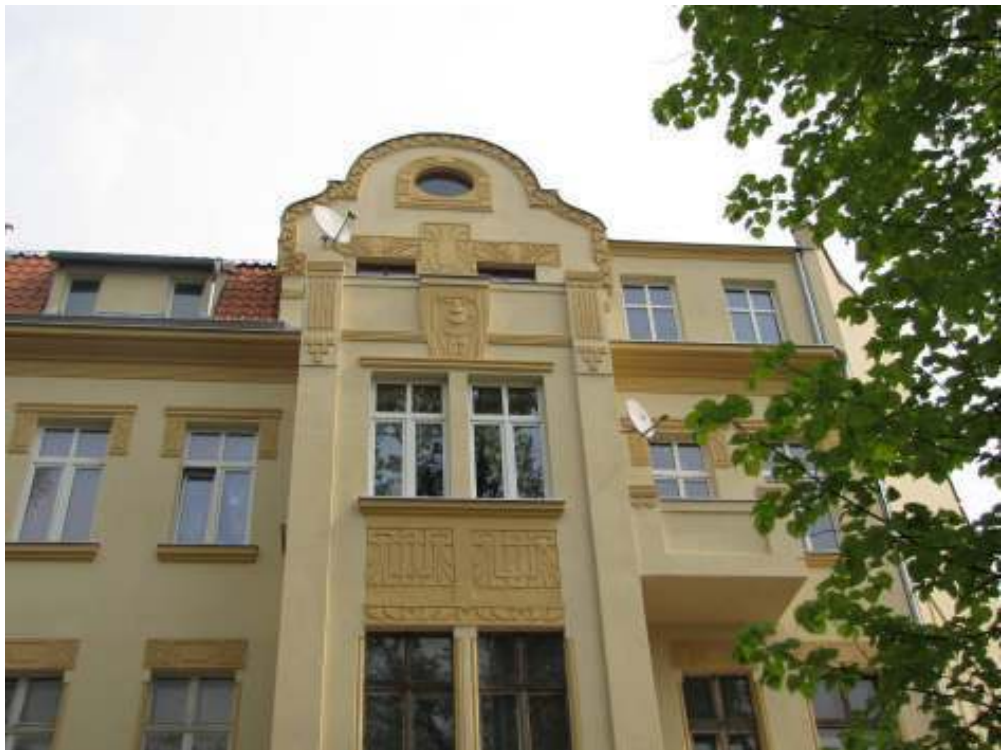
| <div style="display: flex; justify-content: space-around;"> <div style="text-align: center;"> <p>Fot. Elewacja frontowa</p> </div> <div style="text-align: center;"> <p>Fot. Ryzalit</p> </div> </div> | | Adres: ul. Żymierskiego 4 | |

| Kamienica czynszowa z pocz. XX w. narożna w zabudowie szeregowej. Budynek dwuskrzydłowy, murowany, podpiwniczony, trzykondygnacyjny ze ściętym narożnikiem, poddasze mieszkalne, dach dwuspadowy łamany kryty dachówką. Elewacja frontowa z dekoracją secesyjną, wykuszami i bocznymi szczytami, stolarka wewnętrzna, schody i piece kaflowe secesyjne. Funkcja mieszkalna wielorodzinna. | | Sposób użytkowania: budynek mieszkalno - usługowy | |
| Stan zachowania: dobry | Autor: Aleksandra Fink | Data: listopad 2013 | |

| | | Uwagi i wymogi: budynek zabytkowy do zachowania. Ochrona bryły budynku , podziału, dekoracji i stolarki elewacji frontowych oraz elementów secesyjnych i stolarki secesyjnej wewnątrz. Sposób ochrony pieców secesyjnych kaflowych we wnętrzach mieszkalnych uzgodnić z władzami konserwatorskimi <u>przed zmianą sposobu ogrzewania budynku</u> . Wymagane odtworzenie zamurowanego wejścia od ul. Grunwaldzkiej lub rekompozycja w tym miejscu otworów okiennych. | |
