## KARTA ADRESOWA OBIEKTU ZABYTKOWEGO

<b>Nazwa:</b> Kamienica		<b>Nr inwentarzowy w GEZ</b>	<b>86</b>
<b>Funkcja obecna:</b> mieszkalna		<b>Czas powstania:</b> pocz. XX w.	
<b>Fotografia:</b>		<p><b>Województwo:</b> dolnośląskie  <b>Powiat:</b> lubański  <b>Gmina:</b> Lubań  <b>Adres:</b> Fabryczna 2  <b>Obręb III AM 1 Dz. 28</b></p>

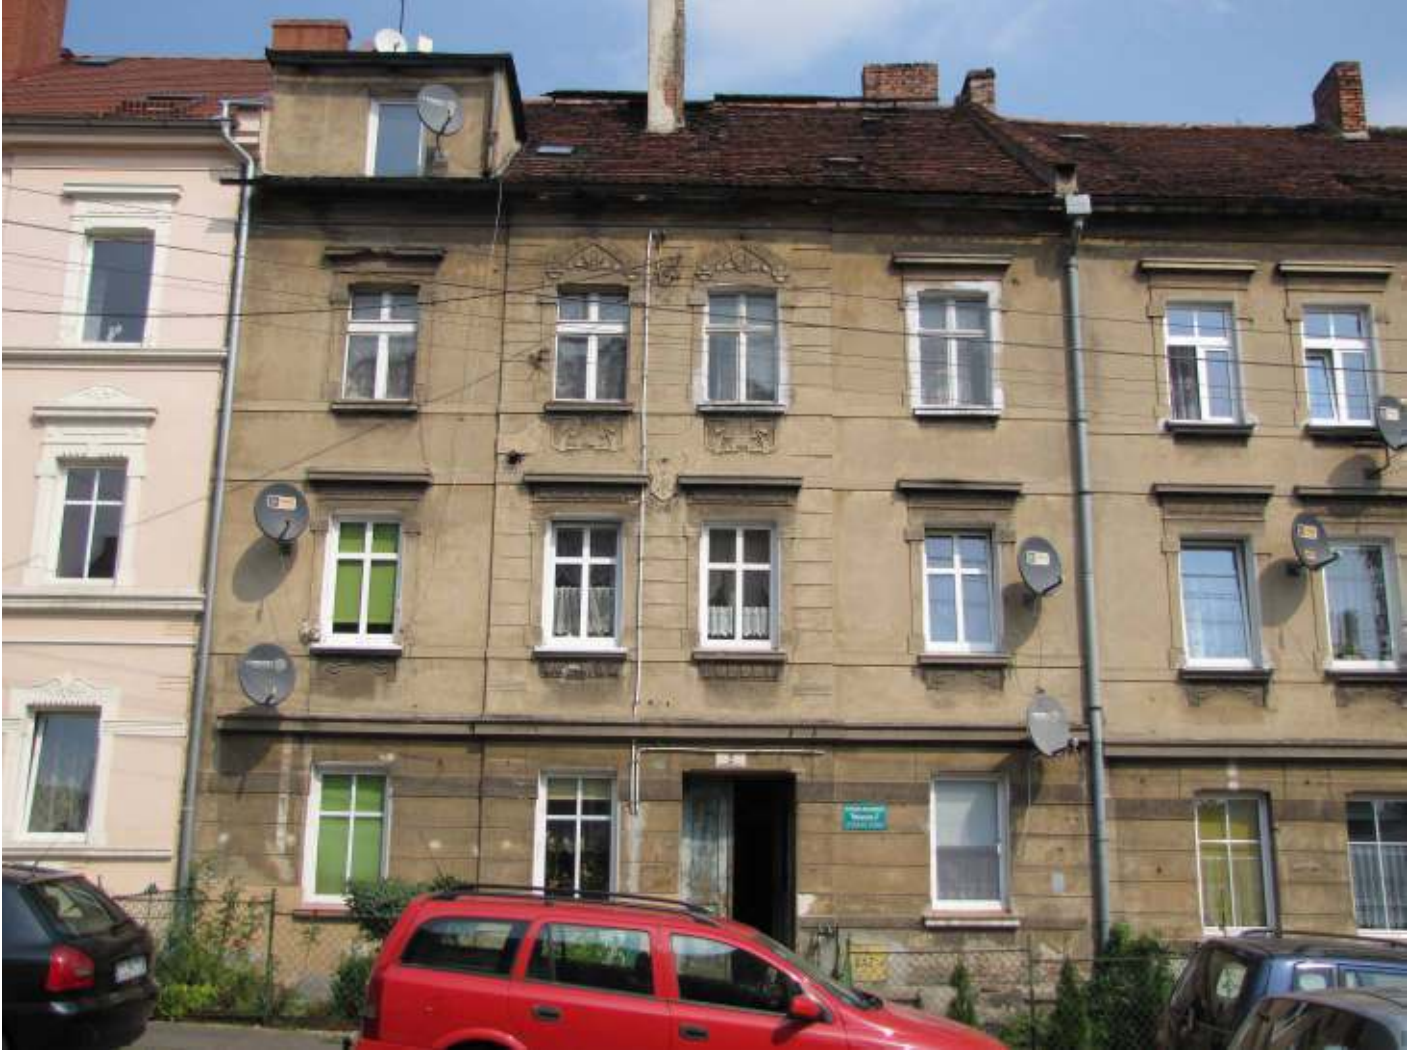
Fot. Elewacja frontowa

<p><b>Własność:</b> prywatna  <b>Sposób użytkowania:</b> budynek mieszkalny</p>	
		<p><b>Informacje o ochronie</b>                  Budynek objęty mpzp</p>	
		<p><b>Rodzaj zagrożeń</b>                  - postępująca degradacja budynku,                  - zły stan pokrycia dachowego</p>	
		<p><b>Uwagi i wymogi:</b>                  Należy zachować bryłę budynku, podział elewacji, detale wystroju elewacji, typ dachu .</p>	
<b>Stan zachowania:</b> średni	<b>Autor:</b> Aleksandra Fink	<b>Data:</b> listopad 2013

Kamienica w zabudowie pierzejowej, założona na planie prostokąta z niewielkim ryzalitem w elewacji frontowej na osi budynku. Budynek murowany z cegły, podpiwniczony, otynkowany tynkiem zacieranym, trzykondygnacyjny, z dachem dwuspadowym, połacie tylne o większym spadku, dach kryty dachówką karpiówką podwójnie z łuską.

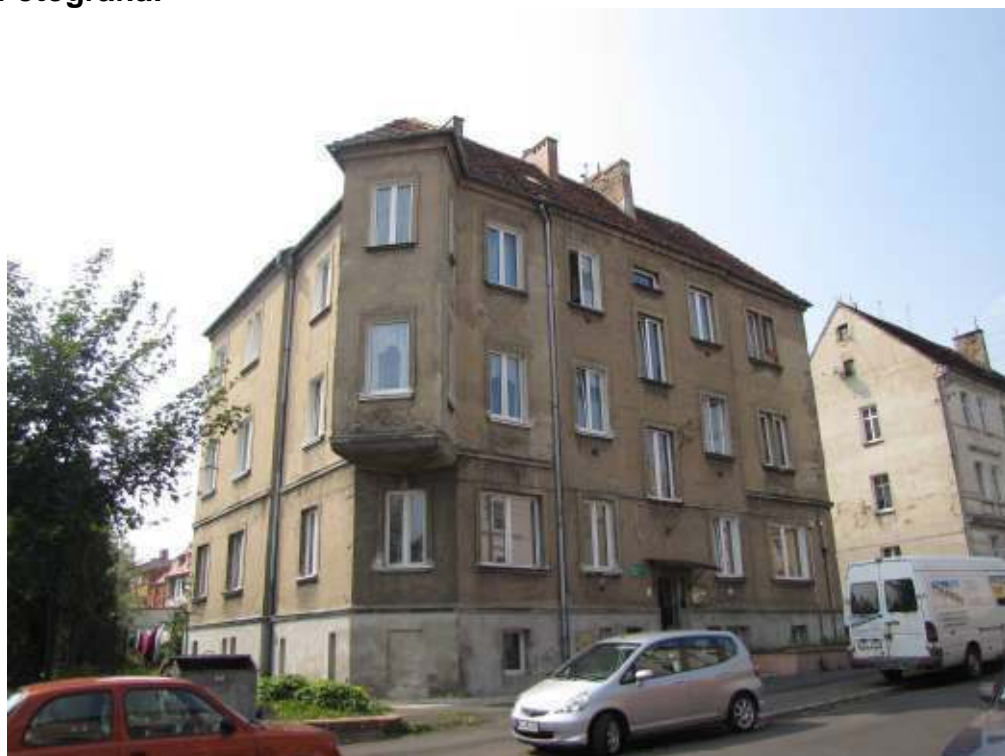
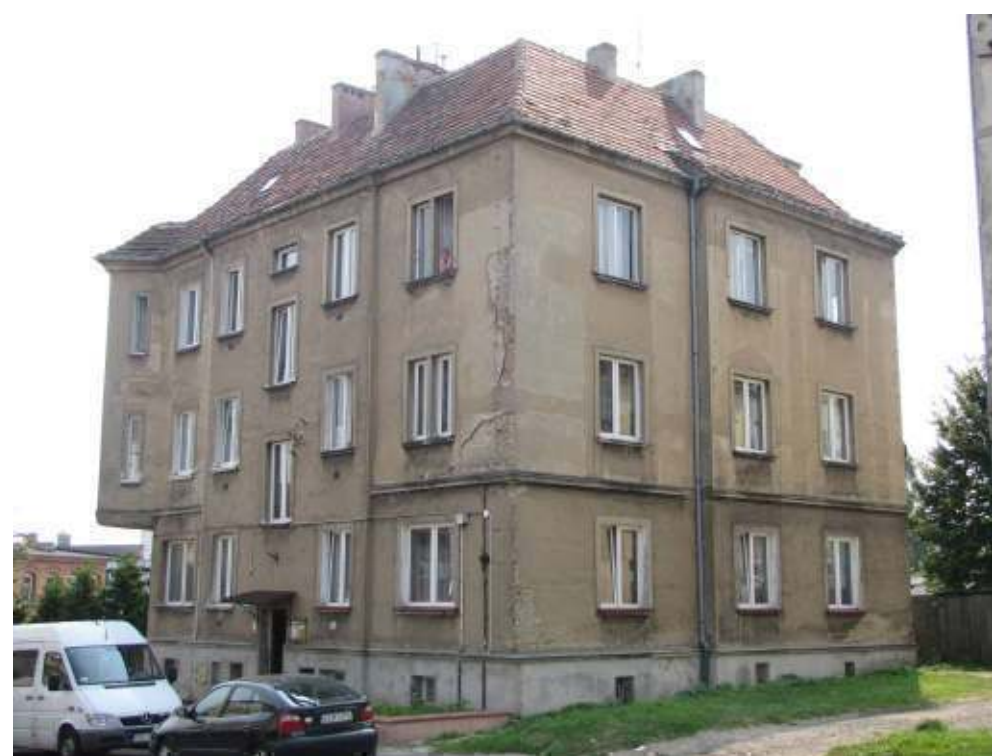
Fot. Elewacja frontowa i boczna

Kamienica założona na planie prostokąta z ryzalitem na narożu budynku na pierwszym i drugim piętrze, elewacja bezstylowa. Budynek murowany z cegły na podmurówce, podpiwniczony, otynkowany tynkiem zacieranym, trzykondygnacyjny, z dachem wielo

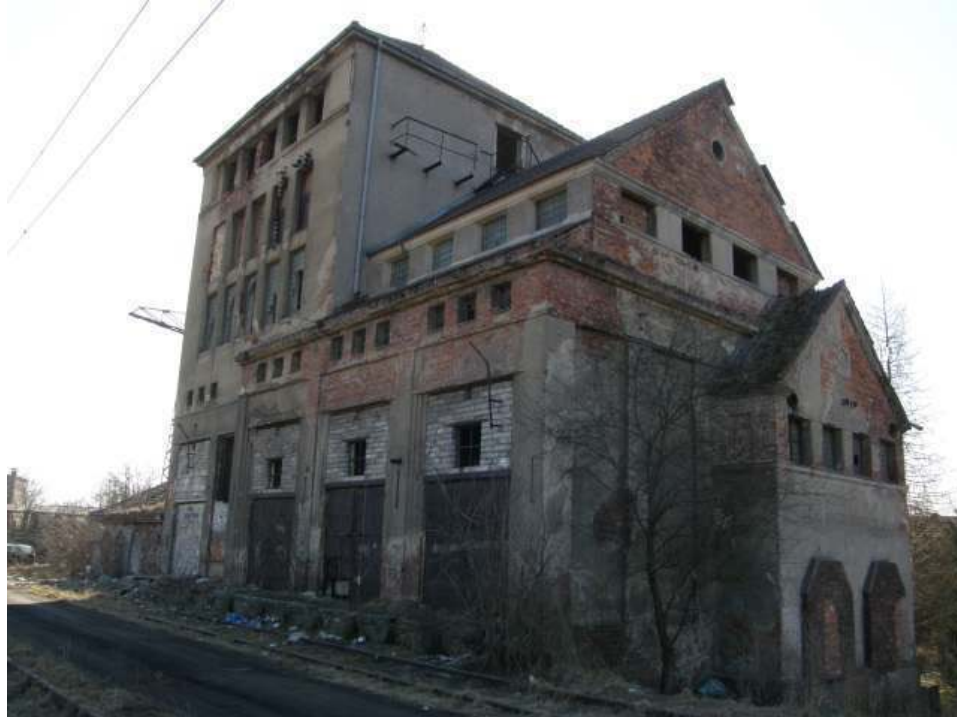
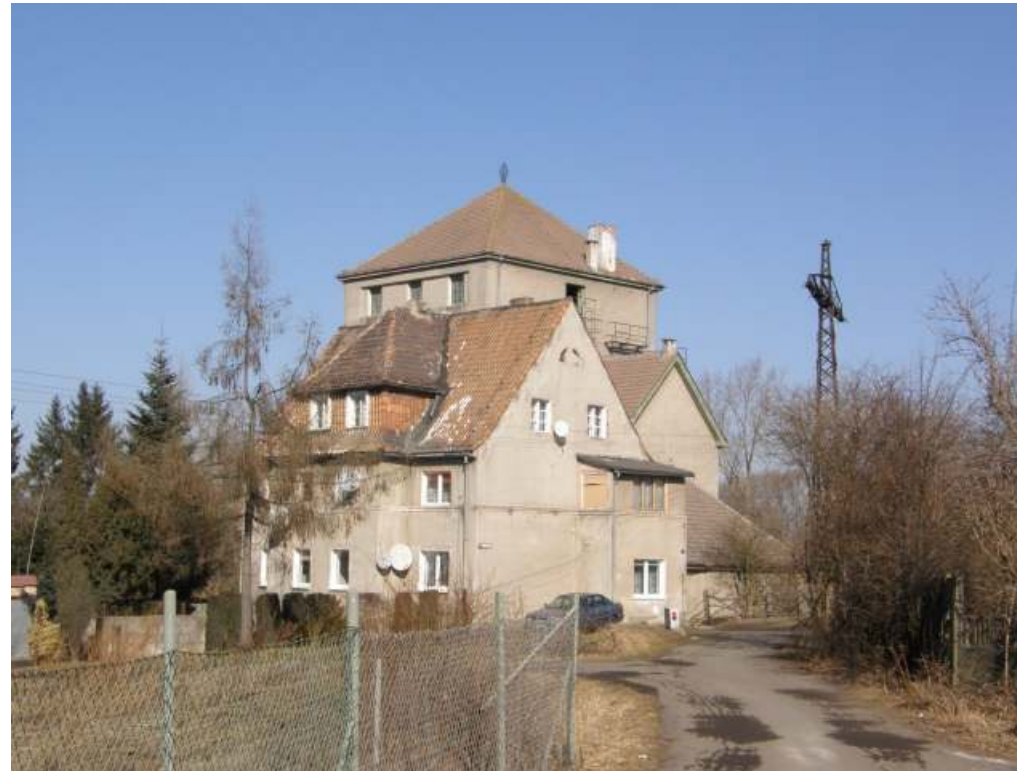
Fot. Budynek podstacji

- brak remontów
- zły stan pokrycia dachowego i elewacji
- brak użytkowania

Budynek techniczny podstacji trakcyjnej elektrycznej, zbudowany wraz z elektryfikacją linii kolejowej z Lubania do Jeleniej Góry (1922). Budynek o ciekawej architekturze, złożony z kilku różnych części o różnej wysokości. Połącze dachowe różnego typu (dwuspadowe, kopertowe), kryte dachówką ceramiczną.

**Stan zachowania:** zły

- konieczny remont elewacji i wymiana pokrycia dachowego,
- konieczne nadanie funkcji użytkowej i sprzedaż obiektu

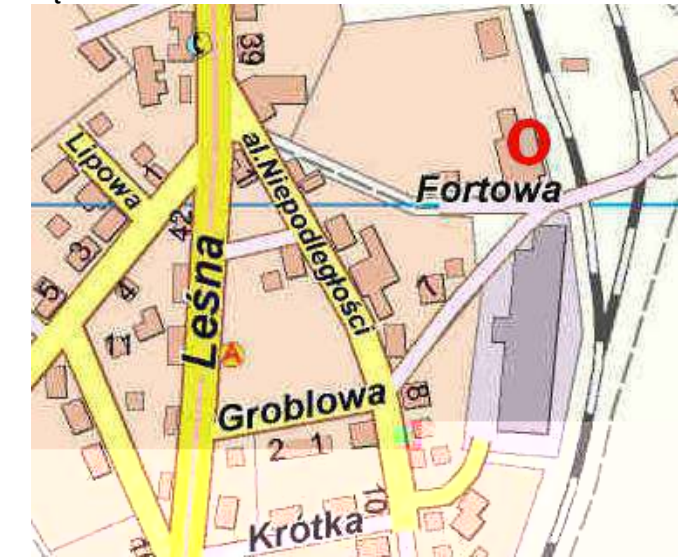
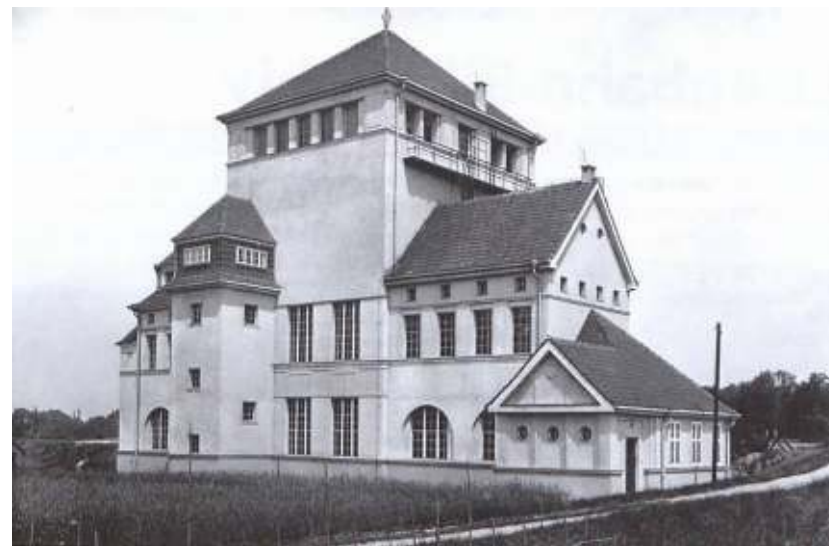
Podstacja tradycyjna z początku XX w. – zbudowana w 1921 r. (elektryfikacja linii Lubań – Jelenia Góra – 1922 r.)

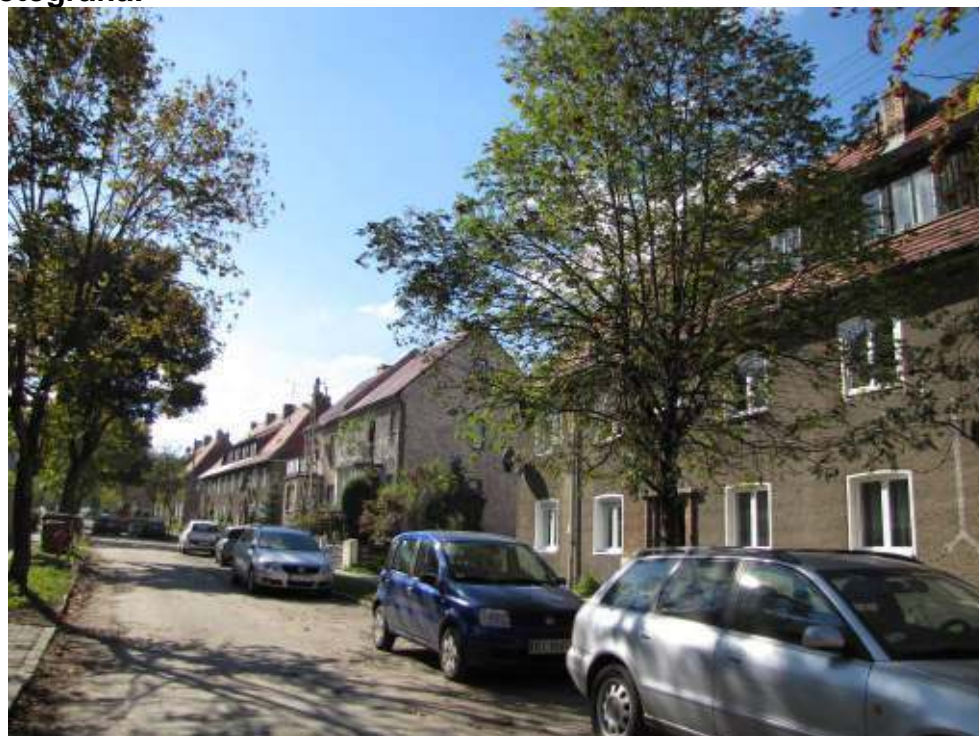
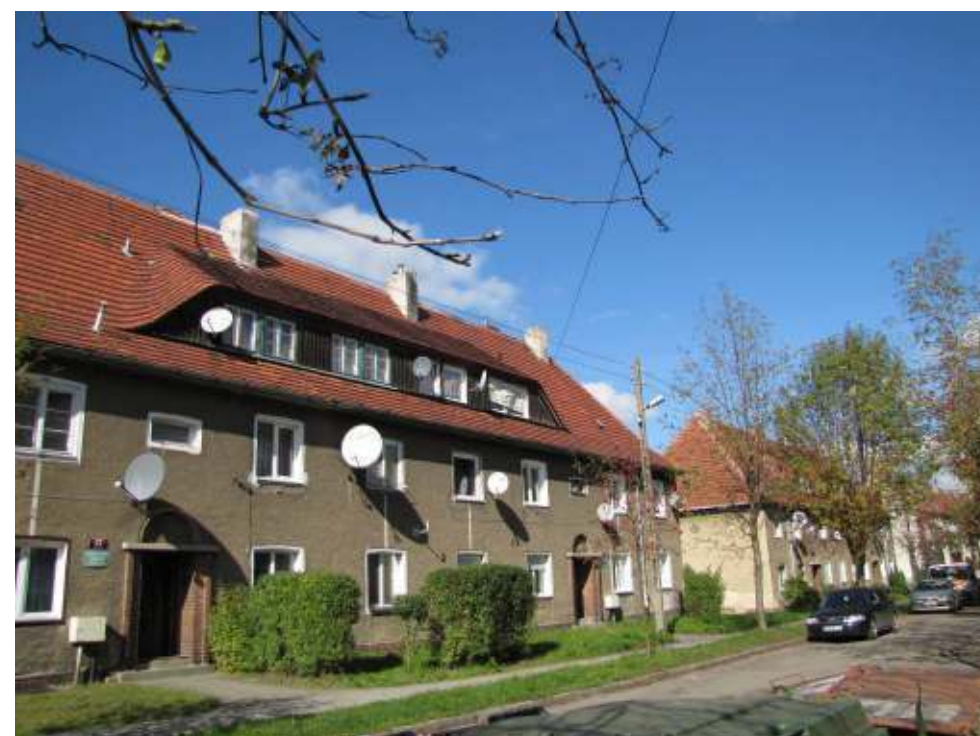
Fot. Zabudowania wzdłuż ulicy

Ulica wytyczona na osiedlu pod Kamienną Górą w latach 30-tych XX w. Osiedle domów wielorodzinnych (powstałych w latach 30-tych XX w.) oraz jednorodzinnej (współczesnej zabudowy). Budynki wielorodzinne na planie prostokąta usytuowane kalenicą do ulicy, dwukondygnacyjne, z poddaszem użytkowym, dach dwuspadowy kryty dachówką.

- brak remontów przez wspólnoty mieszkaniowe
- wyprowadzanie nowych kominów na zewnątrz elewacji

Zachowanie charakteru zabudowy.

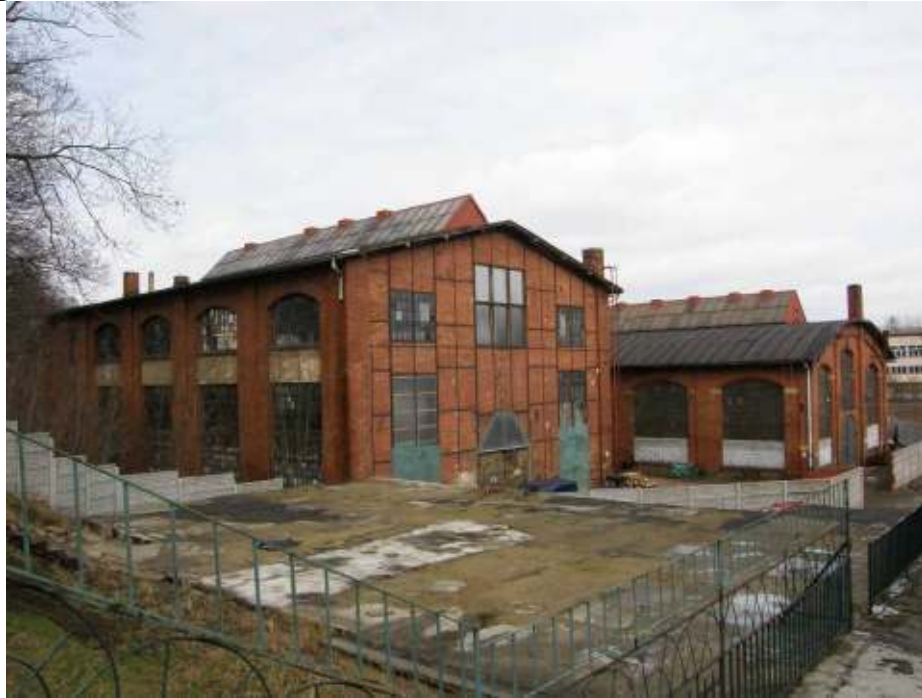
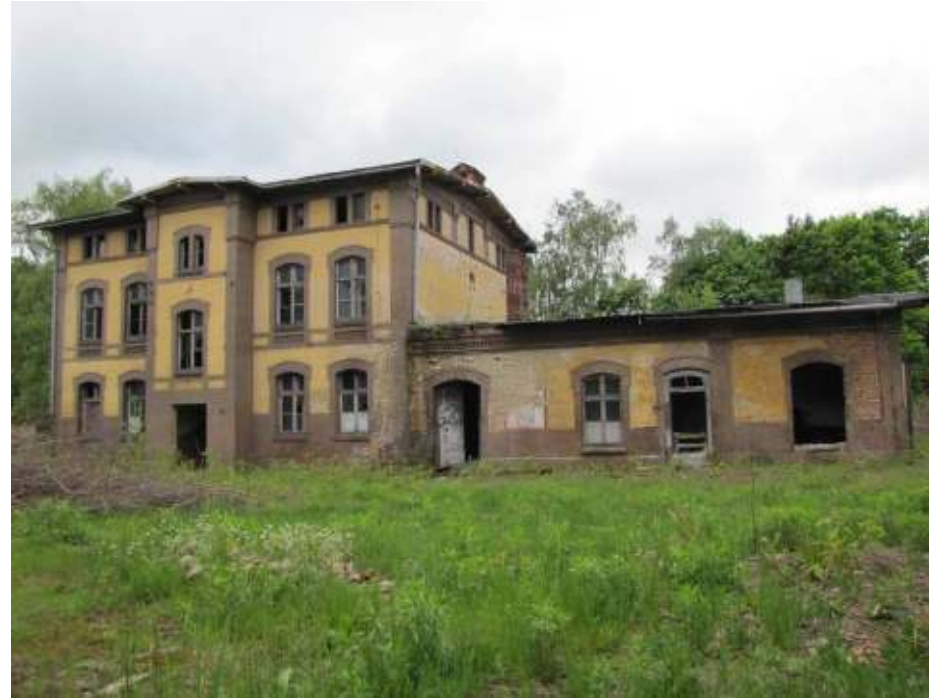
**Fot.** Budynek przemysłowy oraz biurowy

Budynki przemysłowe (magazynowe, produkcyjne oraz administracyjne) pochodzące z końca XIX w. Budynki murowane z cegły często elewacje licowane.

- ogólna dewastacja terenu i budynków
- wyburzenia

Niektóre z budynków wymagają natychmiastowego remontu

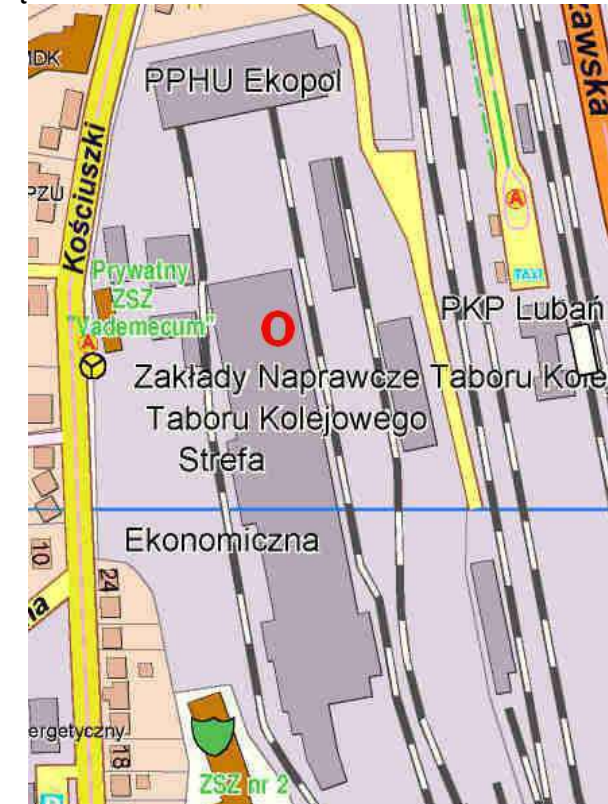
**Fot.** Budynek przemysłowy

**Stan zachowania:** zły

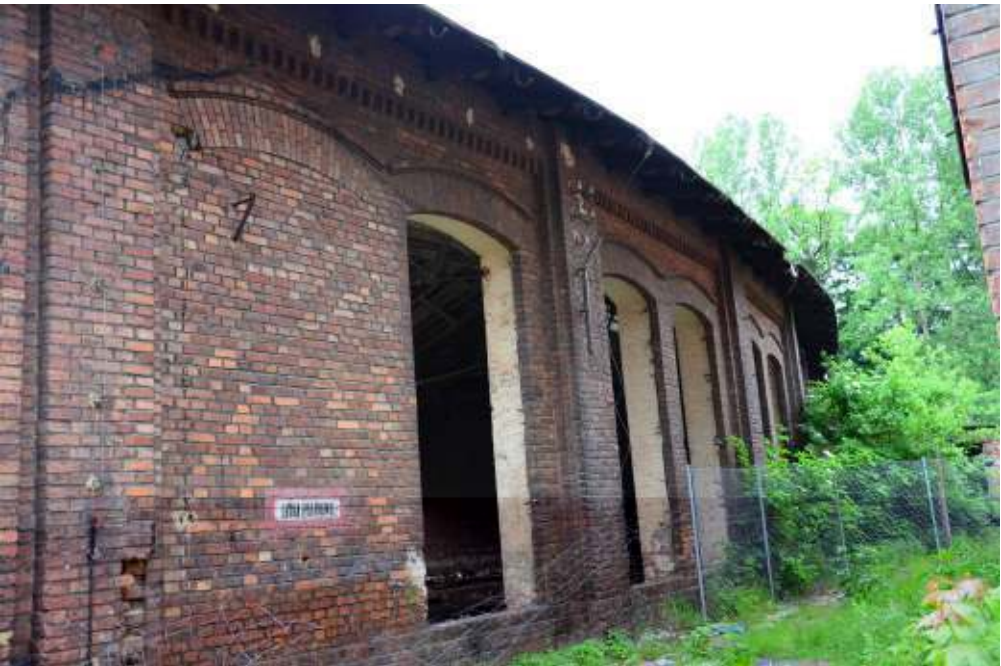
Fot. Parowozownia		<b>Własność:</b> Skarb Państwa, użytkownik wieczysty - SSEMP	
<b>Opis architektury i techniki wykonania:</b>		<b>Sposób użytkowania:</b> przemysłowy	
<p>Murowana wahadłowa (wahlarzowa) hala z miejscami na parowozy – parowozownia, następnie stały tam wagony, na sam koniec były tam tranwaje, obiekt niegdyś wyposażony w obrotnicę, z zachowanymi drewnianymi bramami wjazdowymi z charakterystycznymi świetlikami podzielonymi na małe okienka, parowozownia prawdopodobnie powstała w połowie XIX wieku, obecnie obiekt niewykorzystywany</p>		<b>Informacje o ochronie</b> Obiekt wpisany do rejestru zabytków nr A/5782 z 19. 01.2012 r.  Budynek objęty mpzp

<b>Stan zachowania:</b> bardzo zły		<b>Rodzaj zagrożeń:</b> - budynek nieużytkowany, co powoduje degradację i nielegalną rozbiórkę - zły stan techniczny całego obiektu	
<b>Autor:</b> Aleksandra Fink		<b>Uwagi i wymogi:</b> Budynek wymaga natychmiastowego remontu	
<b>Data:</b> listopad 2013

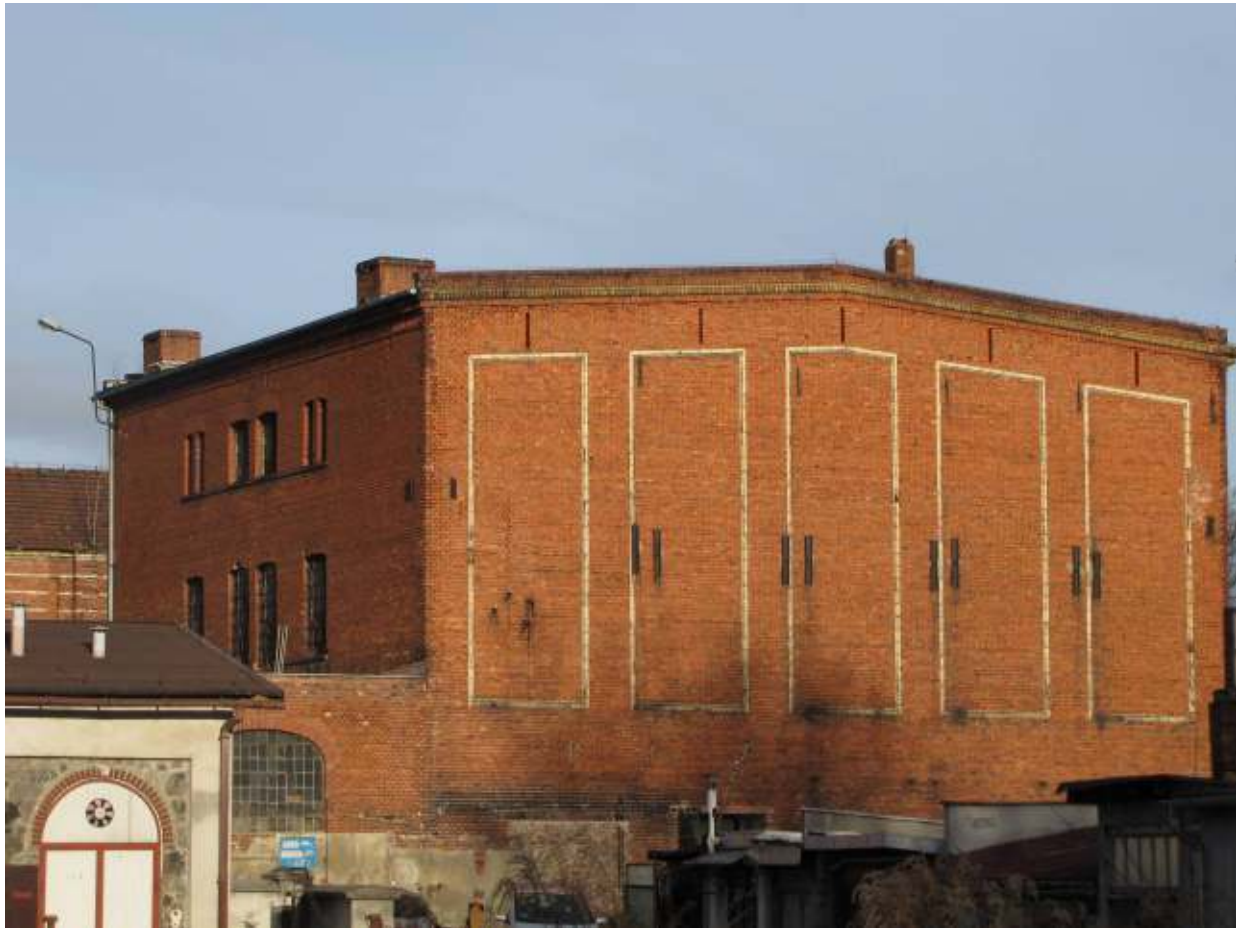
<p style="text-align: center;"><b>Fot. Elewacja</b></p>		<b>Województwo:</b> dolnośląskie <b>Powiat:</b> lubański <b>Gmina:</b> Lubań <b>Adres:</b> Gazowa / Kościuszki 25 <b>Obręb IV AM 8 Dz. 6/6</b>

<b>Opis architektury i techniki wykonania:</b> Budynek ma zwartą trójkondygnacyjną bryłę założoną na rzucie zbliżonym do kwadratu, zwieńczona dachem dwuspadowym o niewielkim kącie nachylenia połaci. Budynek jest murowany z bazaltu do wysokości pierwszej kondygnacji, powyżej z cegły licowanej dwubarwnie w kolorze beżu i odcieniach czerwieni. W elewacji północno – wschodniej (fasadzie) obecne zróżnicowane pod względem kształtu i wielkości otwory okienne wypełnione ślusarką typu przemysłowego – na poziomie pierwszej i drugiej kondygnacji zamknięte łukiem pełnym, trzeciej prosto. Głównym motywem zdobniczym fasady są klinkierowa dekoracja ramowa, pilastry, płyciny, opaski okienne, gzymsy oraz w strefach nadokiennych drugiej kondygnacji plakaty z przedstawieniami narzędzi murarskich: cyrklem, kątownicą i węgielnicą symbolizującymi cech murarski, flankowane przez figury orłów. Pozostałe Elewacje bez detalu. W budynku zachowany historyczny układ wnętrza, pomieszczenia nakryte m.in. stropami Kleina, odcinkowymi i sklepieniami ceramicznymi o niskiej strzałce.		<b>Własność:</b> prywatna <b>Sposób użytkowania:</b> przemysłowy <b>Informacje o ochronie</b> Obiekt wpisany do rejestru zabytków nr A/5904 z 07.03.2014 r.  Budynek objęty mpzp  <b>Rodzaj zagrożeń.</b> - zły stan pokrycia dachowego - degradacja budynków - brak bieżących remontów  <b>Uwagi i wymogi:</b> Zachować bryły budynków, podziały i wystroje elewacji, detale architektoniczne, płaskorzeźby oraz typy dachów. Konieczny pilny remont.

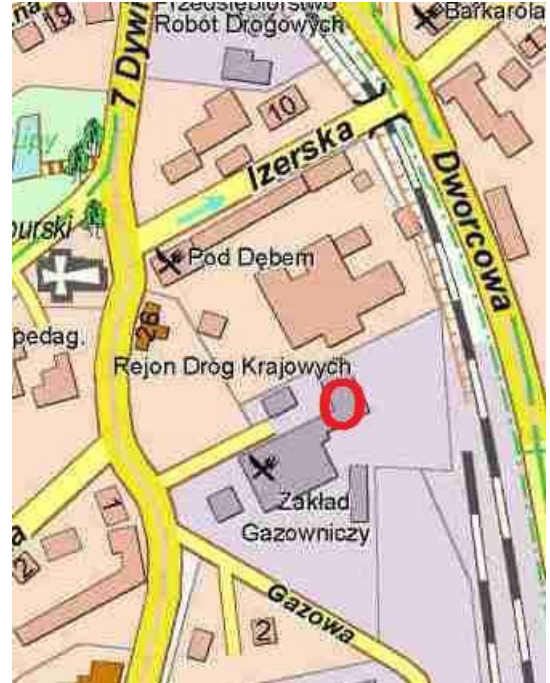
<b>Stan zachowania:</b> zły	<b>Autor:</b> Aleksandra Fink	<b>Data:</b> Maj 2014

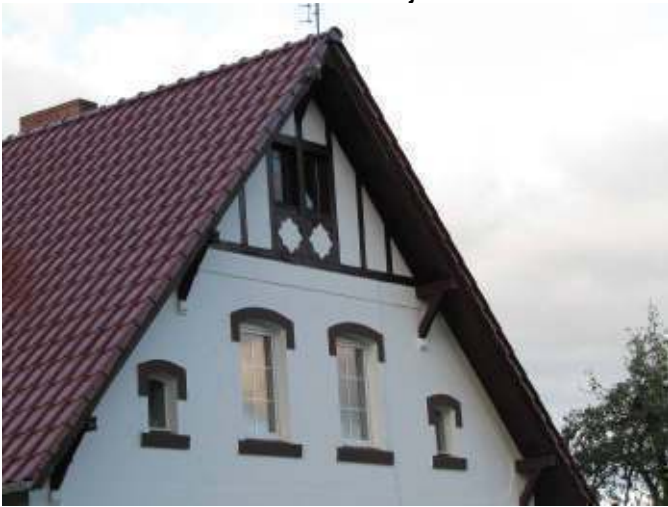
<p style="text-align: center;"><b>Fot. Szczyt</b></p>		<p><b>Własność:</b> prywatna  <b>Sposób użytkowania:</b> budynek mieszkalny</p> <p><b>Informacje o ochronie</b>                  Budynek objęty mpzp</p>	
<p><b>Opis architektury i techniki wykonania:</b>                  Budynek założony na planie prostokąta, usytuowany kalenicą do drogi, jednokondygnacyjny, szczyty boczne z widoczną konstrukcją ryglową, dach dwuspadowy.</p>		<p><b>Rodzaj zagrożeń:</b>                  - aktualnie obiekt w dobrym stanie</p> <p><b>Uwagi i wymogi:</b>                  Zachować bryłę budynku, zdobienia elewacji, stolarkę, typ dachu.</p>

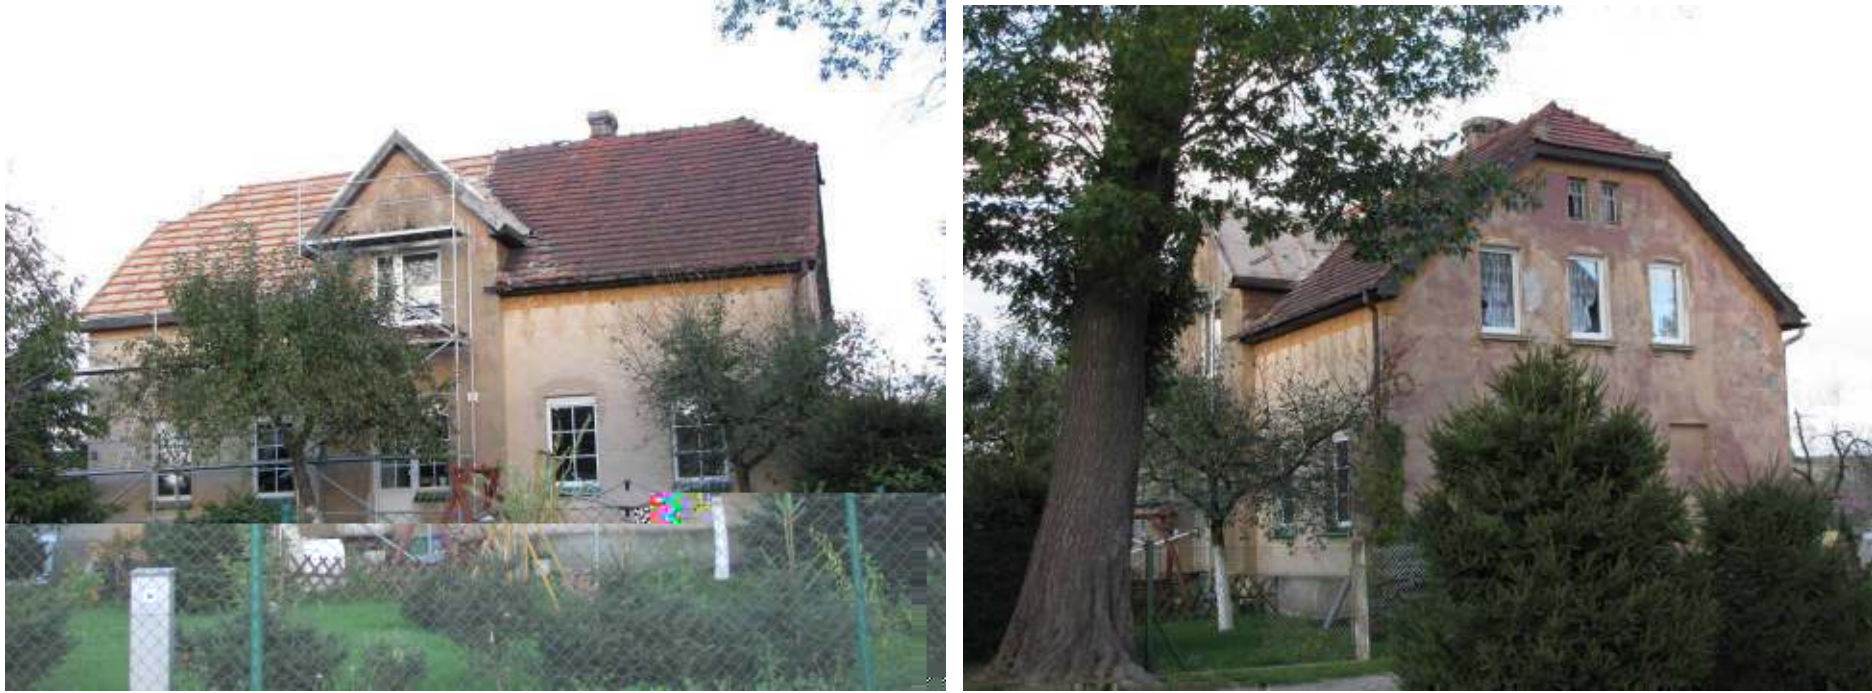
<b>Adres:</b> Główna 4	
<p style="text-align: center;"><b>Fot. Elewacja frontowa i boczna</b></p>

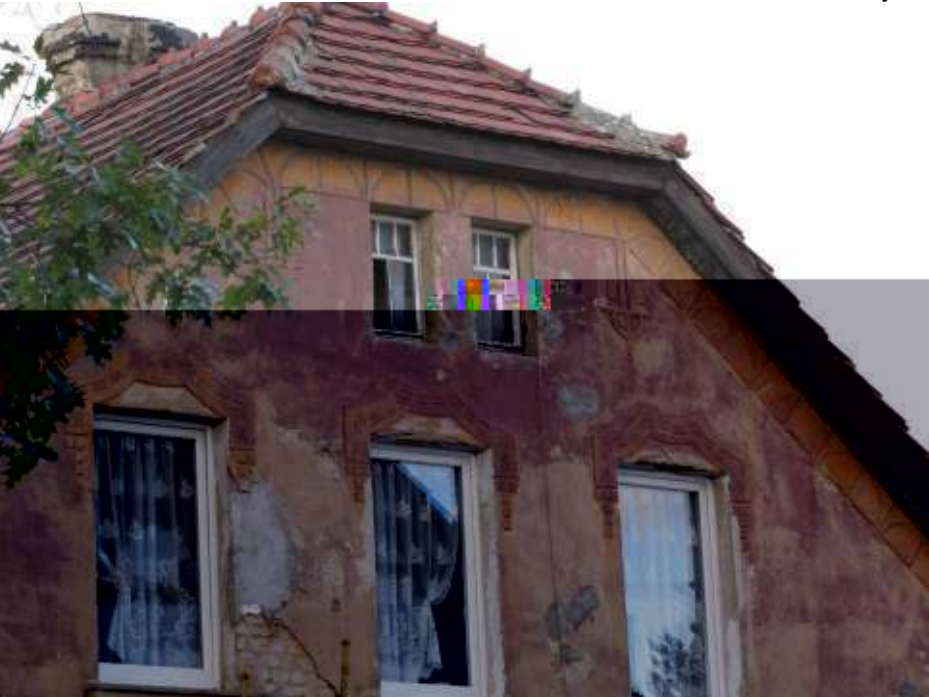
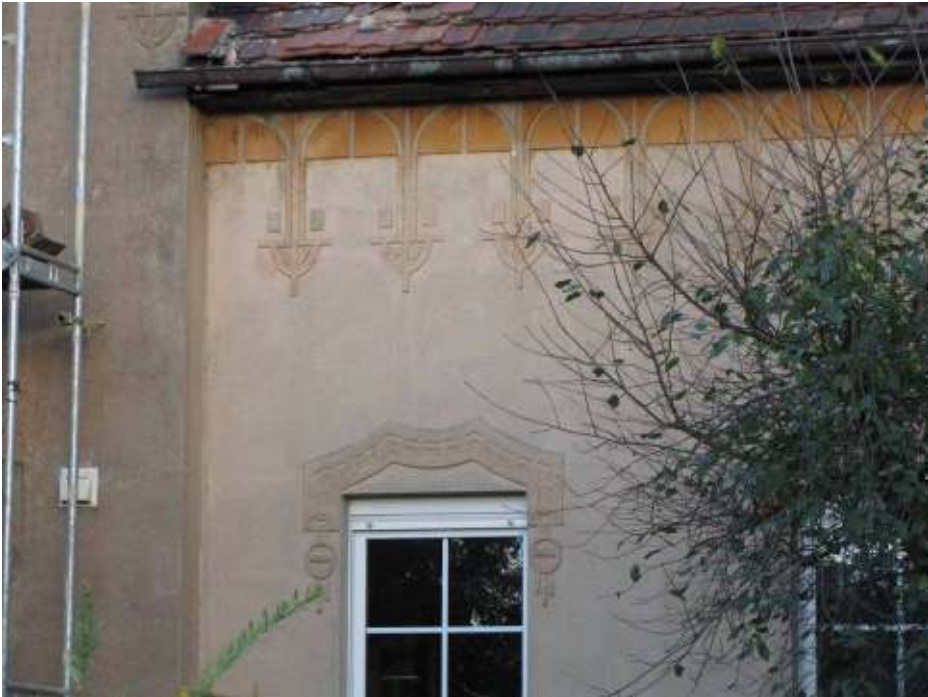
<p style="text-align: center;"><b>Fot. Zdobienia elewacji</b></p>		<b>Własność:</b> prywatna	
<b>Opis architektury i techniki wykonania:</b>		<b>Sposób użytkowania:</b> budynek mieszkalny	
Budynek założony na planie prostokąta, usytuowany kalenicą do drogi, dwukondygnacyjny, z niewielkim ryzalitem na osi zakończonym facją, dach naczółkowy kryty dachówką karpiówką.		<b>Informacje o ochronie:</b>	
<b>Stan zachowania:</b> zły		Budynek objęty mpzp	
<b>Autor:</b> Aleksandra Fink		<b>Rodzaj zagrożeń</b>	
<b>Data:</b> listopad 2013		<ul style="list-style-type: none"> <li>- postępująca degradacja budynku,</li> <li>- zły stan pokrycia dachowego</li> </ul>

<b>Uwagi i wymogi:</b>	
		Zachować bryłę budynku, zdobienia elewacji, typ dachu.

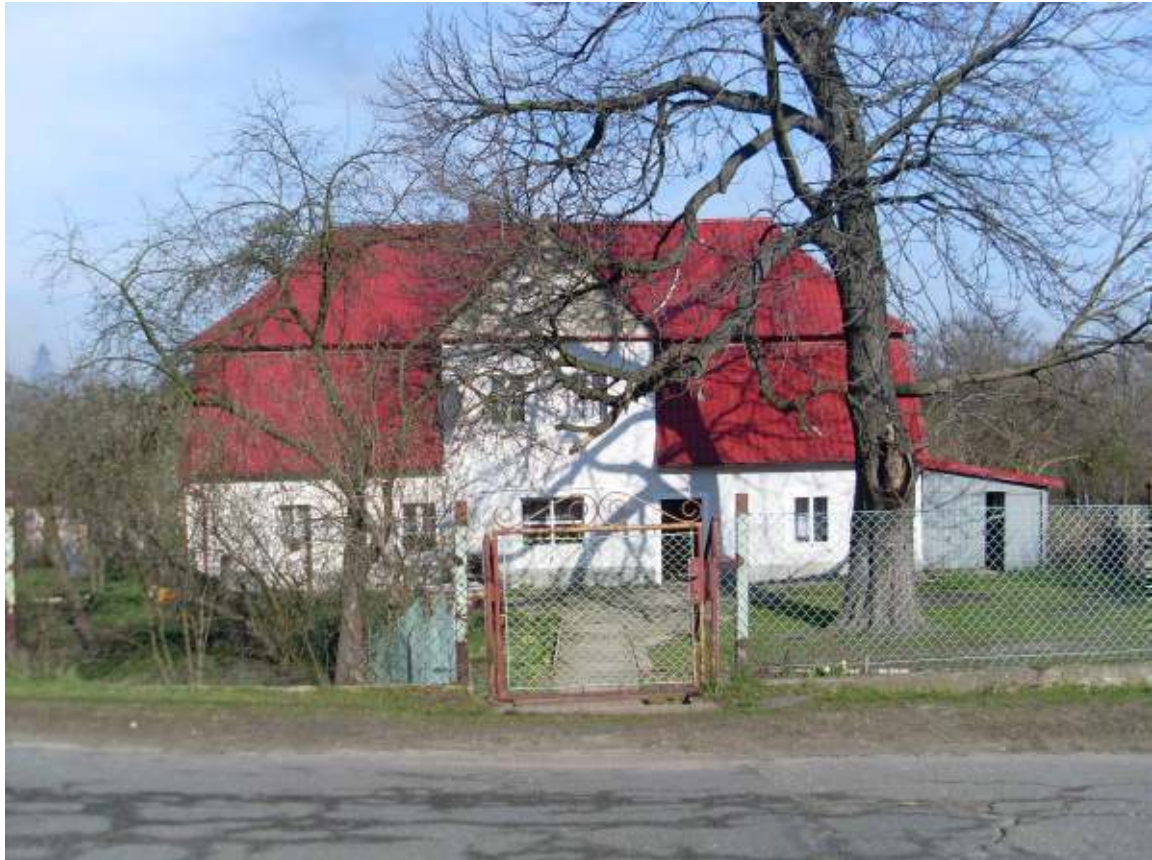
<b>Adres:</b> Główna 11	
<p><b>Fot.</b> Elewacja frontowa</p>		<b>Obręb IV AM 7 Dz. 19</b>	
<b>Opis architektury i techniki wykonania:</b>

<p>Budynek założony na planie prostokąta, usytuowany kalenicą do drogi, jednokondygnacyjny, z niewielkim ryzalitem na osi zakończonym facjatą, dach mansardowy.</p>		<b>Własność:</b> prywatna	
		<b>Sposób użytkowania:</b> budynek mieszkalny	
		<b>Informacje o ochronie</b>	
		Budynek objęty mpzp	
		<b>Rodzaj zagrożeń</b>

- remont z użyciem niewłaściwych materiałów (pokrycie dachowe)	
		<b>Uwagi i wymogi:</b>	
		Zachować bryłę budynku, typ dachu.	
<b>Stan zachowania:</b> średni	<b>Autor:</b> Aleksandra Fink	<b>Data:</b> listopad 2013

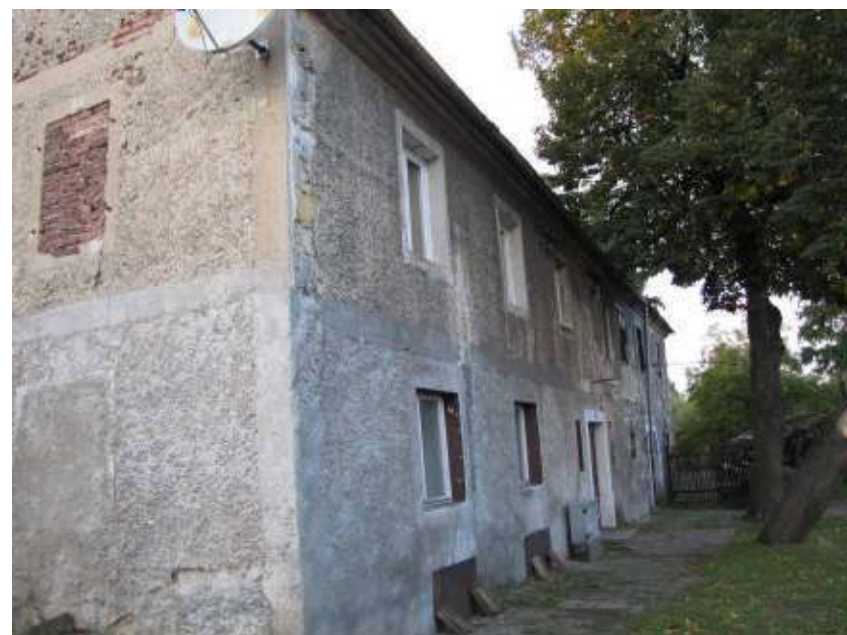
**Fot.** Elewacja boczna

Budynek założony na planie prostokąta, usytuowany kalenicą do drogi, budynek murowany z bazaltu otynkowany tynkiem ziarnistym, dach dwuspadowy kryty dachówką karpówką, w dachu wołé oka.

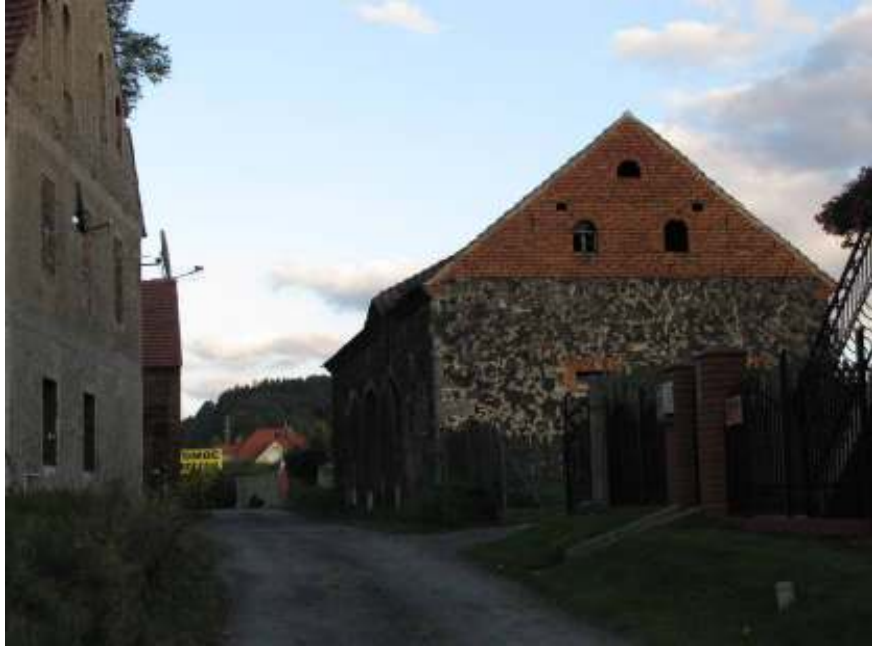
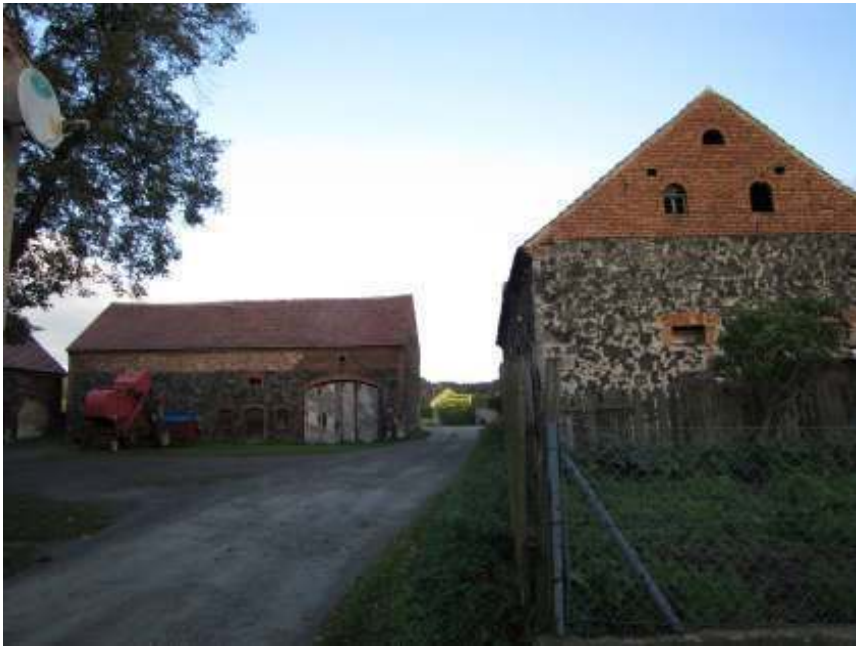
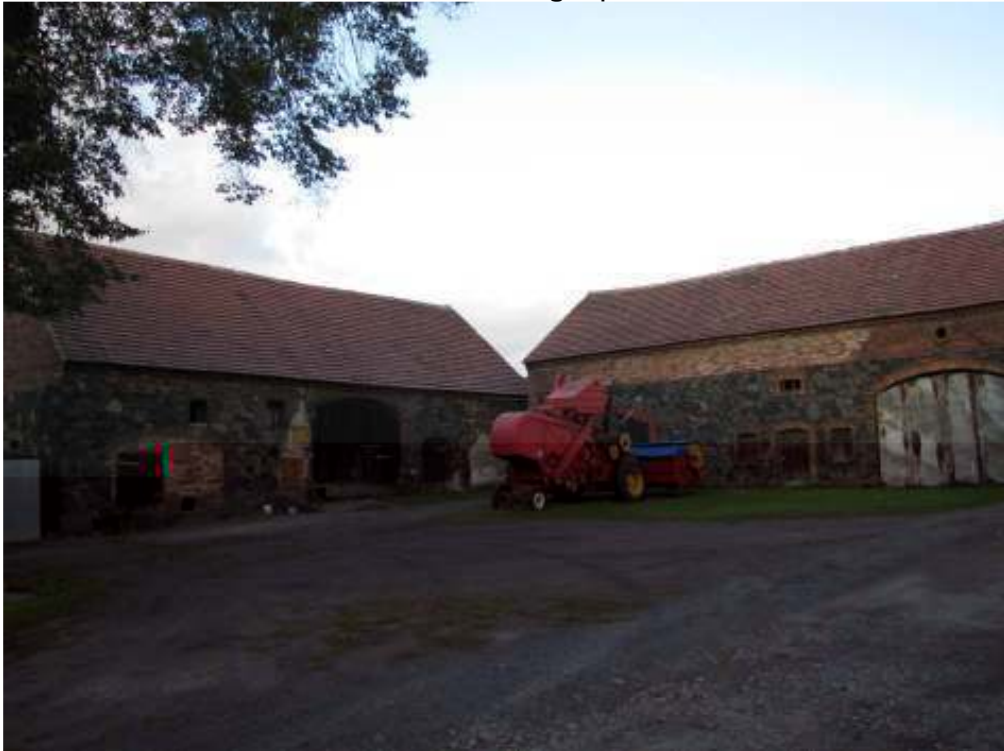
</div> <p style="text-align: center; margin-top: 5px;"><b>Fot. Zabudowania gospodarcze</b></p> <div style="text-align: center; margin-top: 20px;">

<b>Własność:</b> prywatna	
		<b>Sposób użytkowania:</b> gospodarczy	
		<b>Informacje o ochronie</b> Budynek objęty mpzp	
		<b>Rodzaj zagrożeń</b> - zły stan pokrycia dachowego	
		<b>Uwagi i wymogi:</b> Zachować bryłę budynku i typ dachu, elewację bazaltową i ceglana	
<b>Opis architektury i techniki wykonania:</b> Budynki założone na planie prostokąta, usytuowane w kształcie litery U, murowane z bazaltu wykończone cegłą, o dachu dwuspadowym krytym dachówką karpiówką.

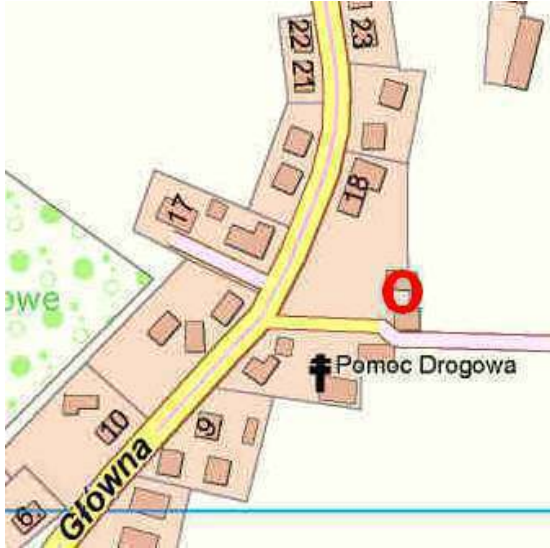
<b>Stan zachowania:</b> średni	<b>Autor:</b> Aleksandra Fink	<b>Data:</b> listopad 2013

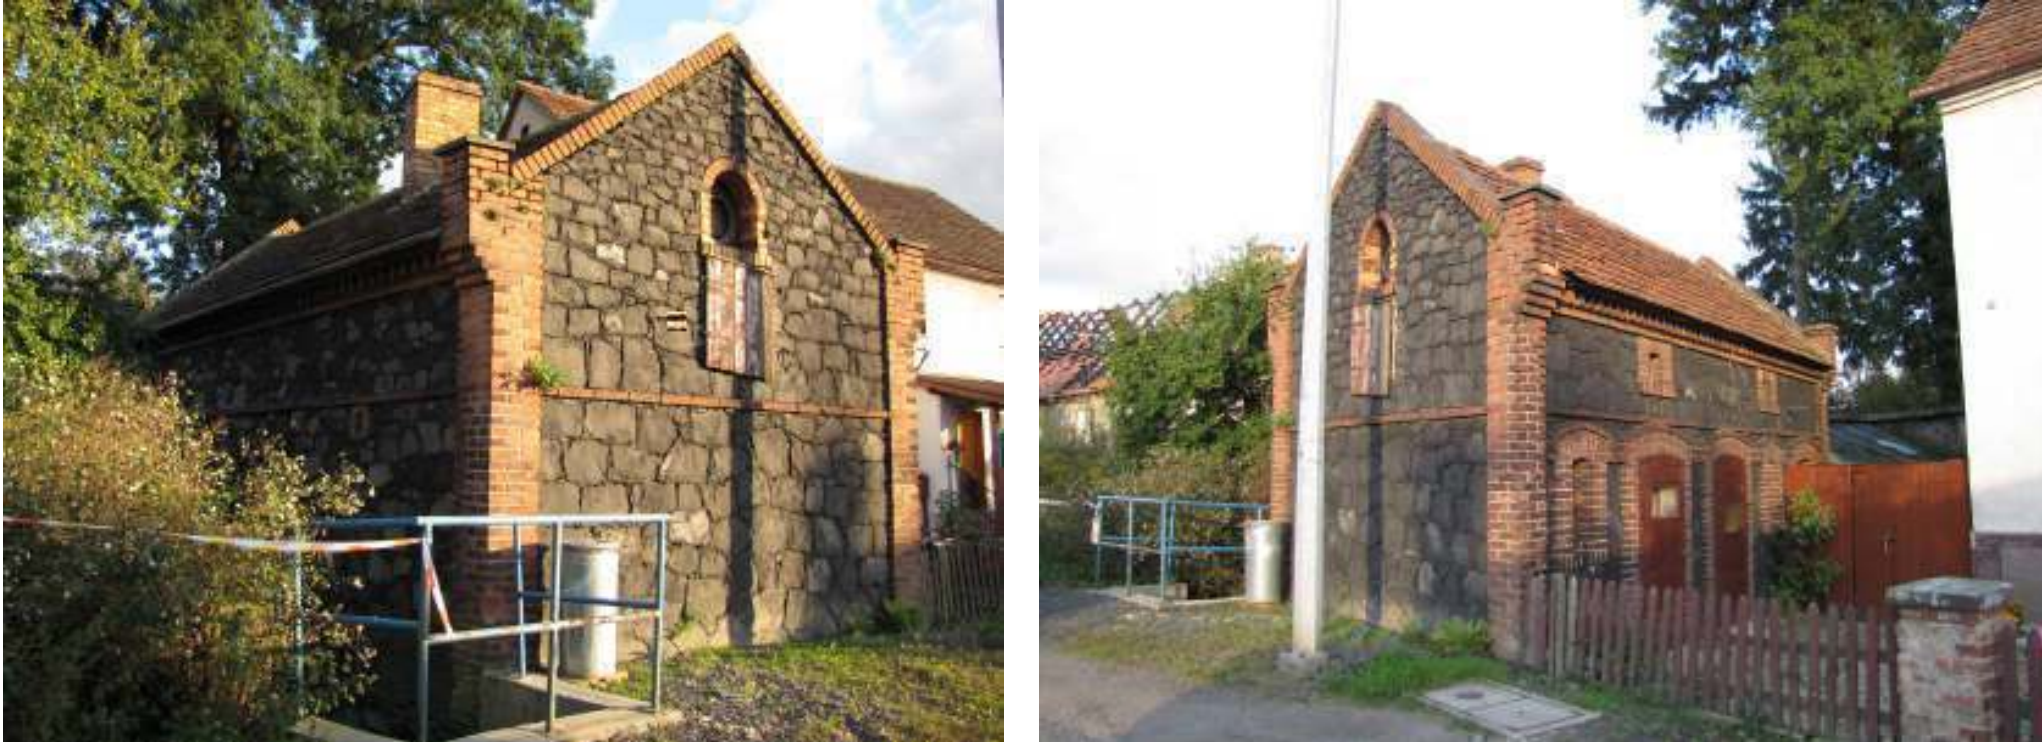
<b>Fot.</b> Budynek gospodarczy		<b>Własność:</b> prywatna	
<b>Opis architektury i techniki wykonania:</b> Budynek założony na planie prostokąta, usytuowany szczytem do drogi, murowany z bazaltu wykończony cegłą, o dachu dwuspadowym krytym dachówką karpiówką.		<b>Sposób użytkowania:</b> gospodarczy	
		<b>Informacje o ochronie</b> Budynek objęty mpzp	
		<b>Rodzaj zagrożeń</b> - zły stan pokrycia dachowego	
		<b>Uwagi i wymogi:</b> Zachować bryłę budynku i typ dachu, elewację bazaltowo-ceglaną	
<b>Stan zachowania:</b> średni	<b>Autor:</b> Aleksandra Fink	<b>Data:</b> listopad 2013
