## KARTA ADRESOWA OBIEKTU ZABYTKOWEGO

<b>Nazwa:</b> Kamienica		<b>Nr inwentarzowy w GEZ</b>	<b>86</b>
<b>Funkcja obecna:</b> mieszkalna		<b>Czas powstania:</b> pocz. XX w.	
<b>Fotografia:</b>		<p><b>Województwo:</b> dolnośląskie  <b>Powiat:</b> lubański  <b>Gmina:</b> Lubań  <b>Adres:</b> Fabryczna 2  <b>Obręb III AM 1 Dz. 28</b></p>

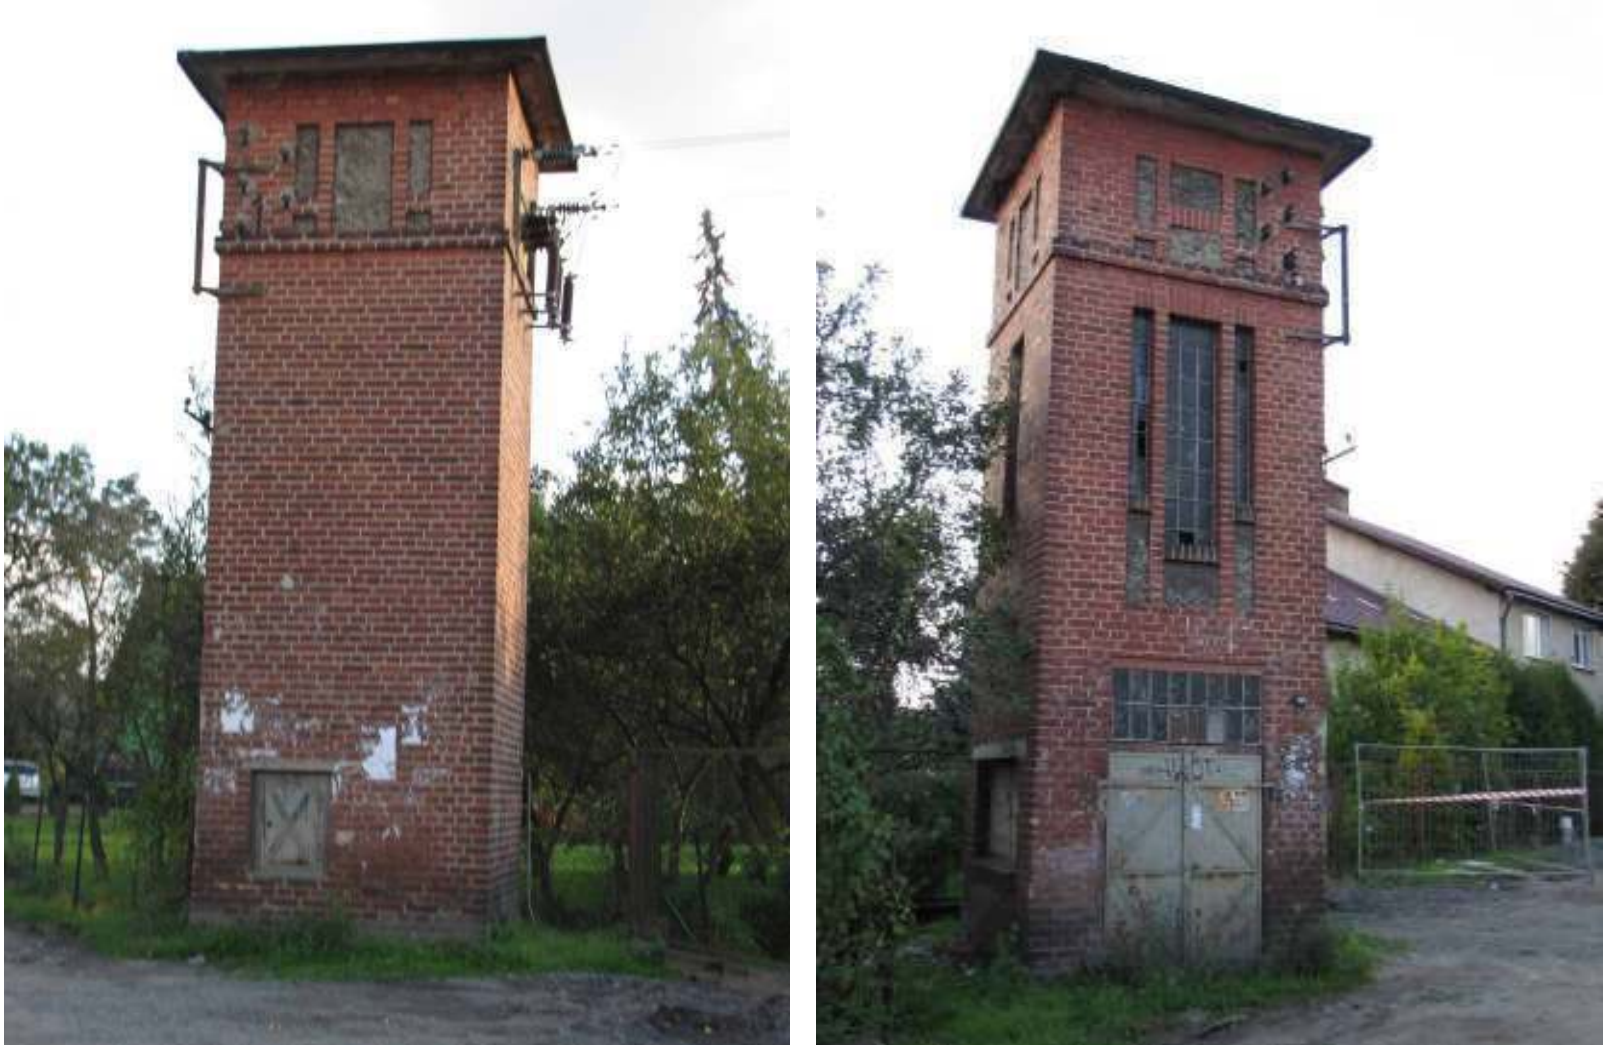
</div> <p style="text-align: center; margin-top: 5px;"><b>Fot. Elewacja</b></p>		<b>Adres:</b> Główna przy nr 40	
<p><b>Opis architektury i techniki wykonania:</b>                  Obiekt murowany z cegły nieotynkowany, kryty dachem, użytkowany</p>		<b>Obręb</b> IV AM 5 Dz. 20

<b>Własność:</b> Skarb Państwa, Tauron	
		<b>Sposób użytkowania:</b> transformator	
		<b>Informacje o ochronie</b> Budynek objęty mpzp	
		<b>Rodzaj zagrożeń</b> - wymiana trafostacji na nowocześniejszą	
		<b>Uwagi i wymogi:</b> Zachować budynek w obecnej formie	
<b>Stan zachowania:</b> dobry	<b>Autor:</b> Aleksandra Fink	<b>Data:</b> listopad 2013

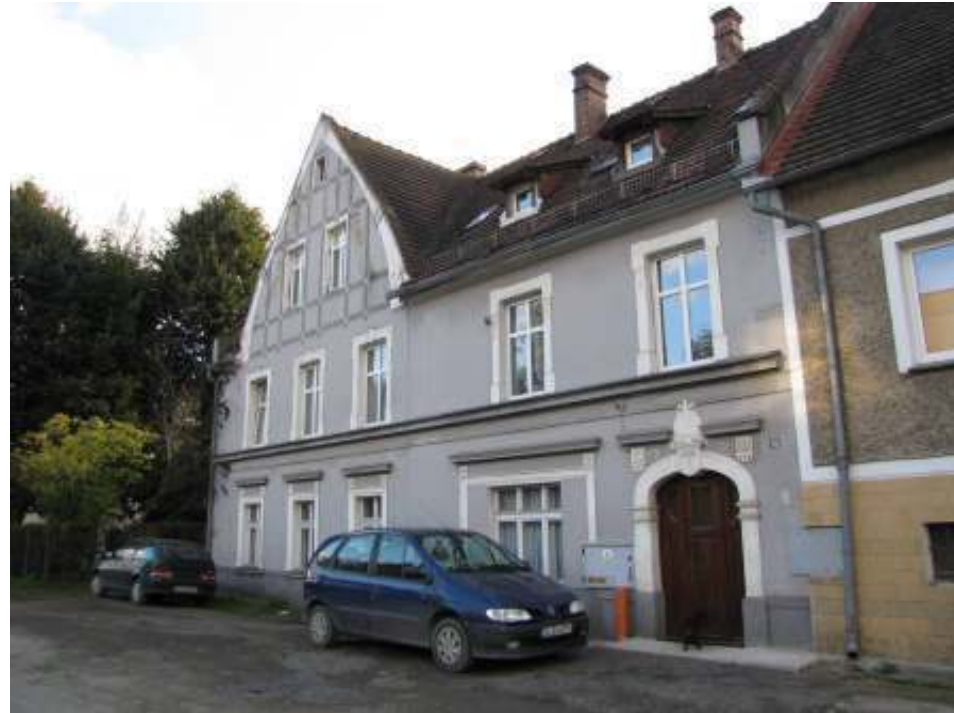
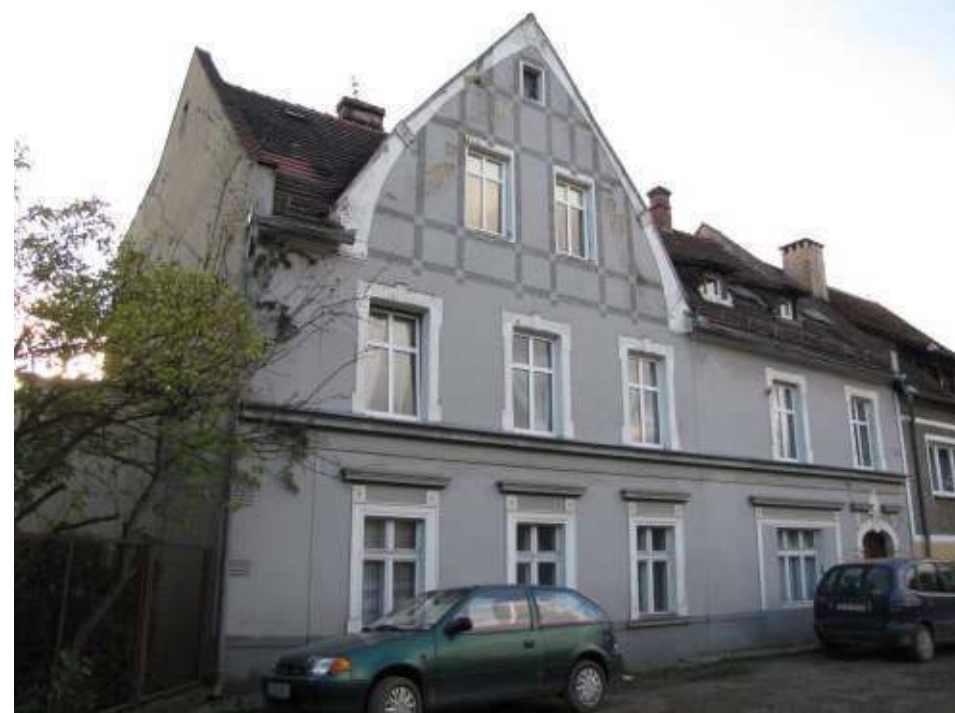
**Fot.** Elewacja frontowa

Zabudowania składają się z dwóch budynków na planie prostokąta, usytuowane kalenicowo do ulicy, budynek nowszy ze szczytem konstrukcji ryglowej, murowane z cegły i kamienia, podpiwniczone otynkowane tynkiem zacieranym, dachy dwuspadowe, kryte dachówką karpiówką, w połaci dachowej wole oko i facjaty.

- niewłaściwa wymiana pokrycia dachowego,
- usunięcie detalu architektonicznego

Należy zachować bryły budynków, podziały elewacji, typy dachów, stolarkę okienną i drzwiową, detal architektoniczny na elewacji

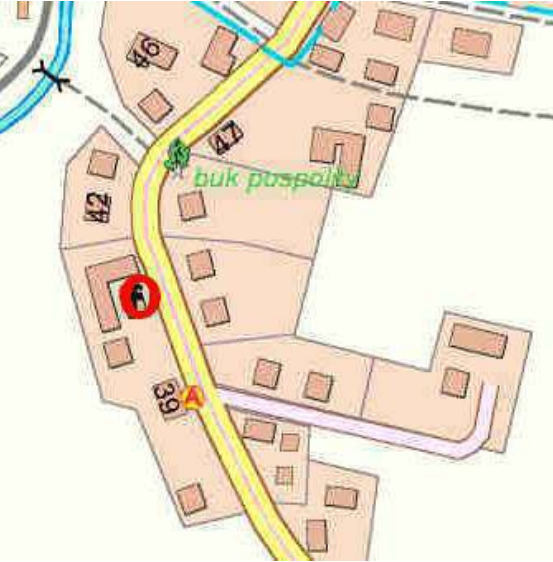
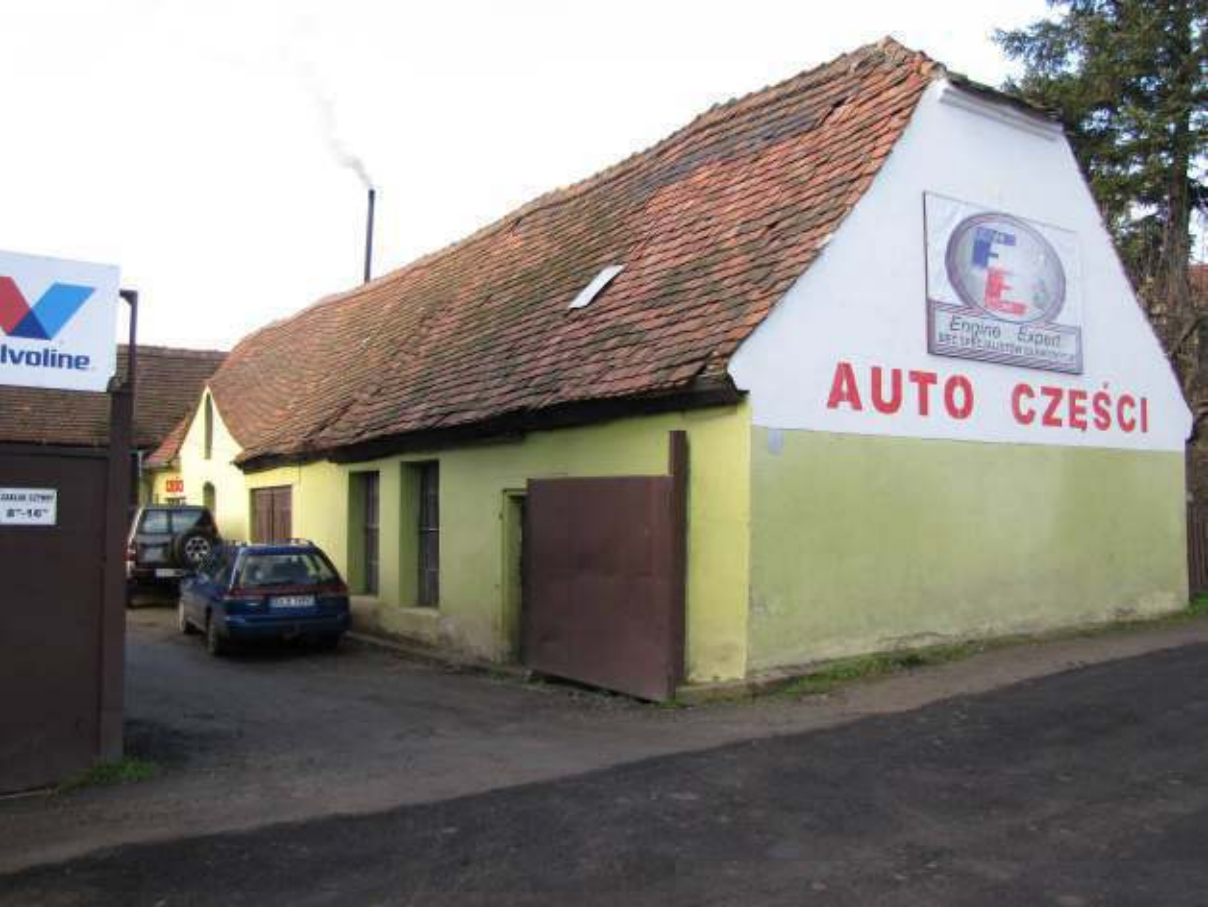
<p><b>Własność:</b> prywatna  <b>Sposób użytkowania:</b> budynek mieszkalno - usługowy</p> <p><b>Informacje o ochronie</b>                  Budynek objęty mpzp</p>	
<p><b>Opis architektury i techniki wykonania:</b>                  Dom mieszkalny:                  Zabudowania gospodarcze: założony na planie litery „L”, murowane i otynkowane tynkiem zacieranym, dach dwuspadowy, naczółkowy kryty dachówka karpiówką.</p>		<p><b>Rodzaj zagrożeń</b>                  - zły stan pokrycia dachowego i elewacji                  - niewłaściwy remont w celu zmiany użytkowania obiektu</p> <p><b>Uwagi i wymogi:</b>                  Należy zachować bryły budynków, podziały elewacji, typy dachów</p>

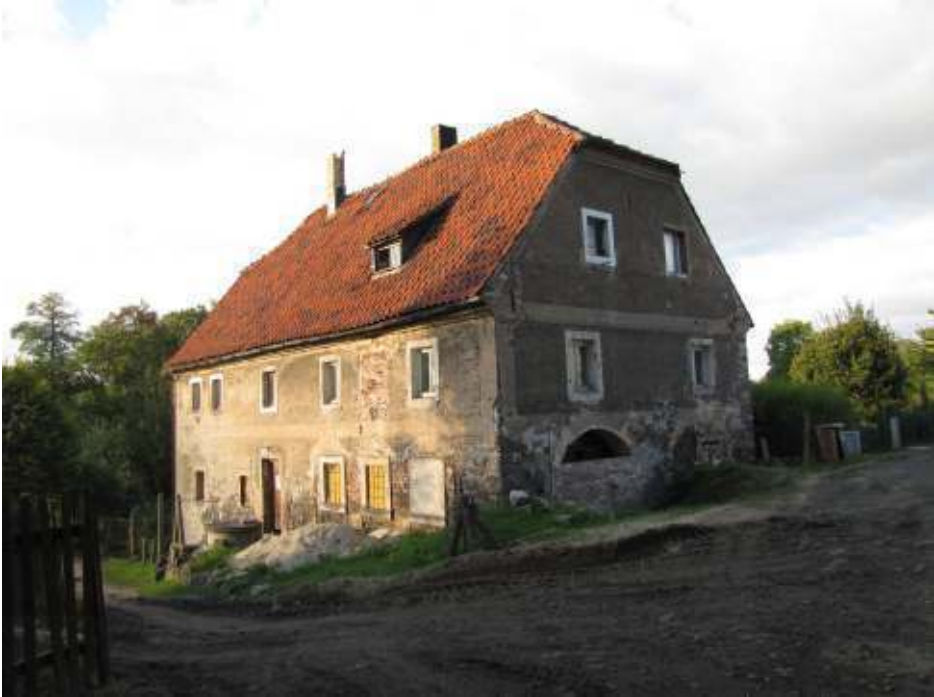
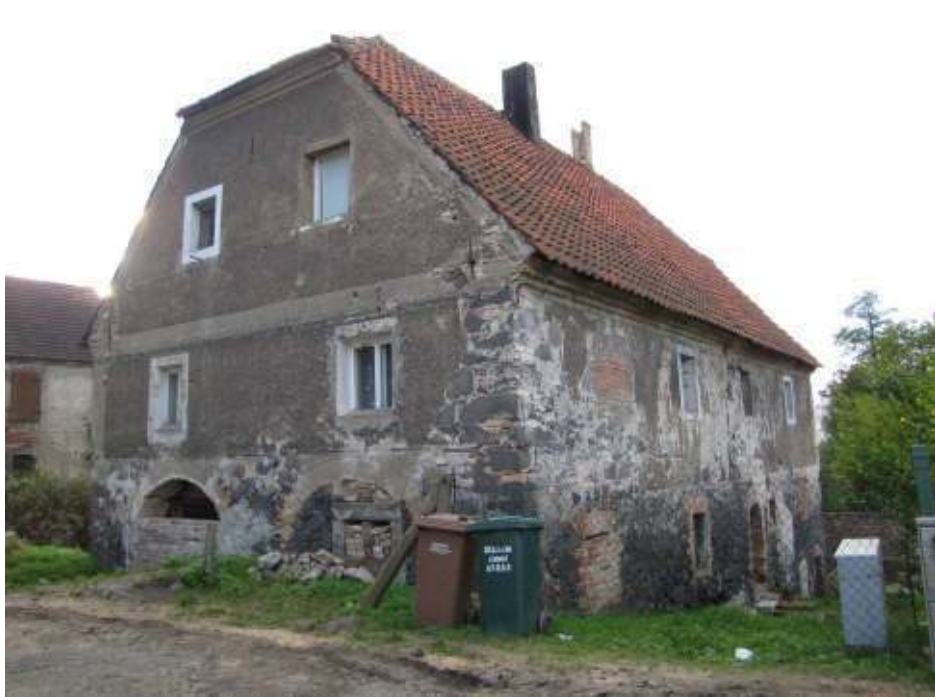
</div>		<b>Adres:</b> Główna 45	
<b>Fot. Elewacja szczytowa i frontowa</b>		<b>Obręb</b> IV AM 5 Dz. 13	
<b>Opis architektury i techniki wykonania:</b>

Budynek założony na planie prostokąta, murowany z cegły i kamienia (bazaltu) na podmurówce, podpiwniczony, otynkowany tynkiem nakrapianym, dach dwuspadowy naczółkowy, w połaci dachowej facjata. Budynek przysłupowy przebudowany.		<b>Własność:</b> prywatna	
		<b>Sposób użytkowania:</b> budynek mieszkalny	
		<b>Informacje o ochronie</b>	
		Budynek objęty mpzp	
		<b>Rodzaj zagrożeń</b>	
		<ul style="list-style-type: none"> <li>- postępująca degradacja budynku,</li> <li>- wymiana pokrycia dachowego</li> </ul>

<b>Uwagi i wymogi:</b>	
		Należy zachować bryłę budynku, podziały elewacji, typ dachu, układ okien.	
<b>Stan zachowania:</b> zły	<b>Autor:</b> Aleksandra Fink	<b>Data:</b> listopad 2013

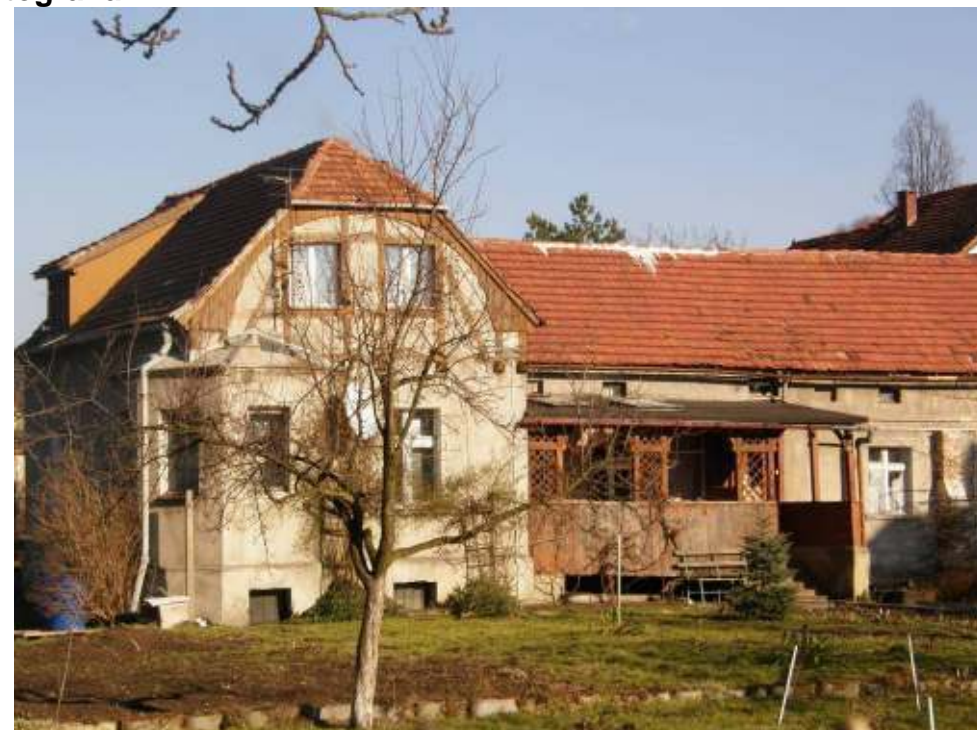
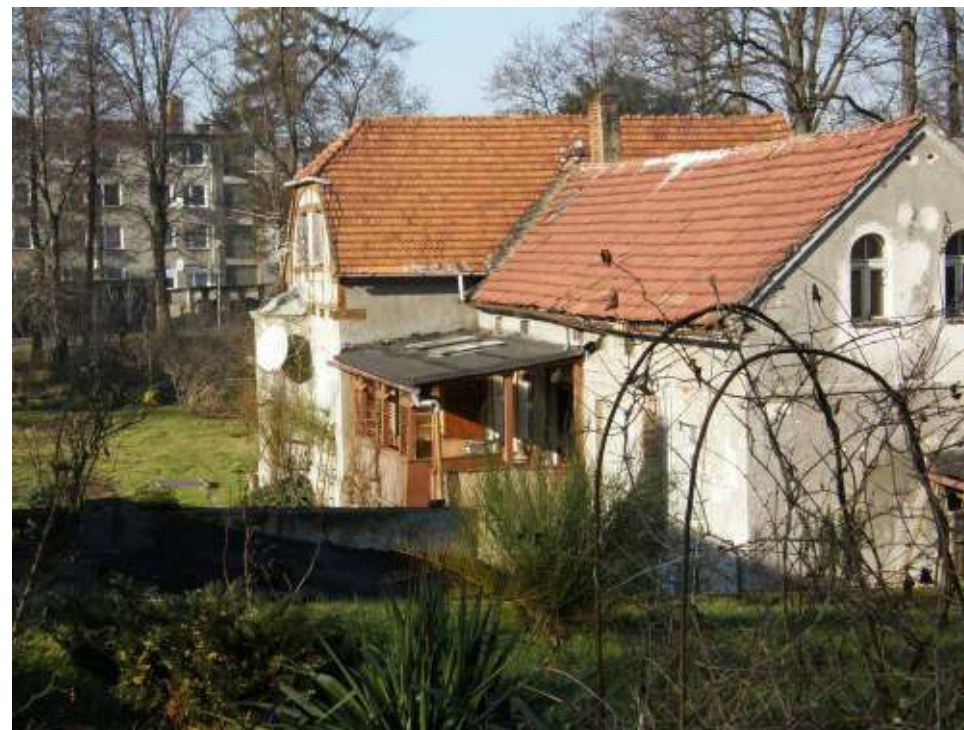
Fot. Elewacja frontowa i boczna

Budynek założony na planie litery T, gdzie jedno skrzydło jest usytu

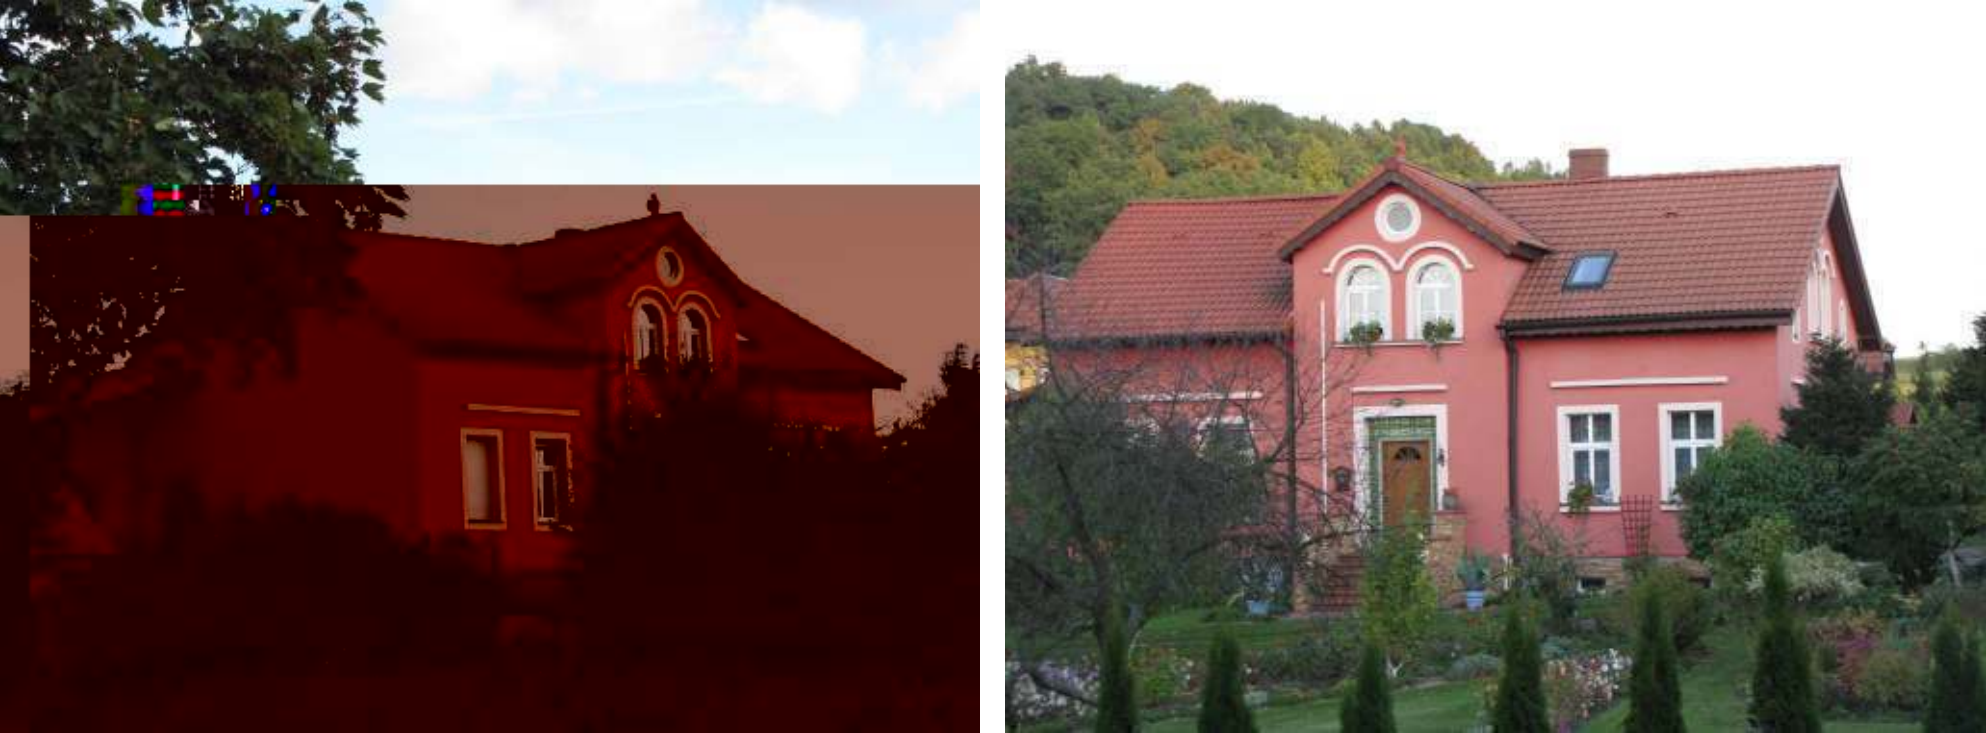
</div>		<p><b>Własność:</b> prywatna  <b>Sposób użytkowania:</b> budynek mieszkalny</p> <p><b>Informacje o ochronie</b>                  Budynek objęty mpzp</p>	
<p><b>Fot.</b> Elewacja frontowa i boczna</p>		<p><b>Rodzaj zagrożeń:</b>                  - niewłaściwy ahistoryczny remont</p>	
<p><b>Opis architektury i techniki wykonania:</b>                  Budynek założony na planie prostokąta, usytuowany kalenicą do drogi, jednokondygnacyjny z poddaszem użytkowym, z niewielkim ryzalitem na osi zakończonym facjatą, dach dwuspadowy.</p>		<p><b>Uwagi i wymogi:</b>                  Zachować bryłę budynku, podział elewacji, gzymsy nad oknami, oraz typ dachu</p>

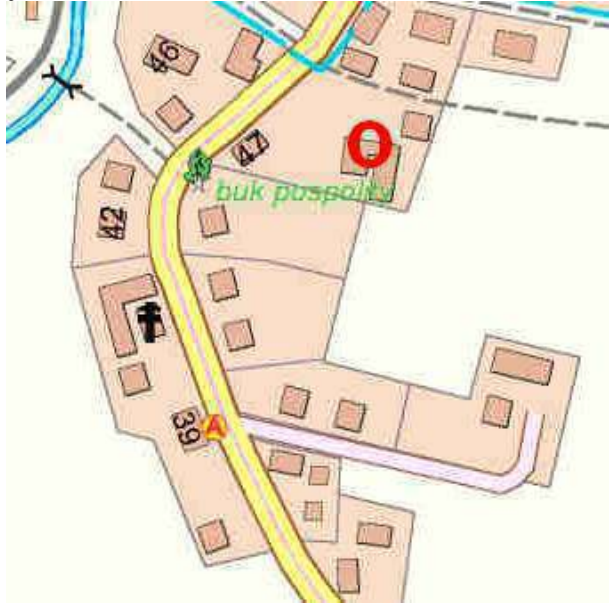
<b>Stan zachowania:</b> bardzo dobry	<b>Autor:</b> Aleksandra Fink	<b>Data:</b> listopad 2013

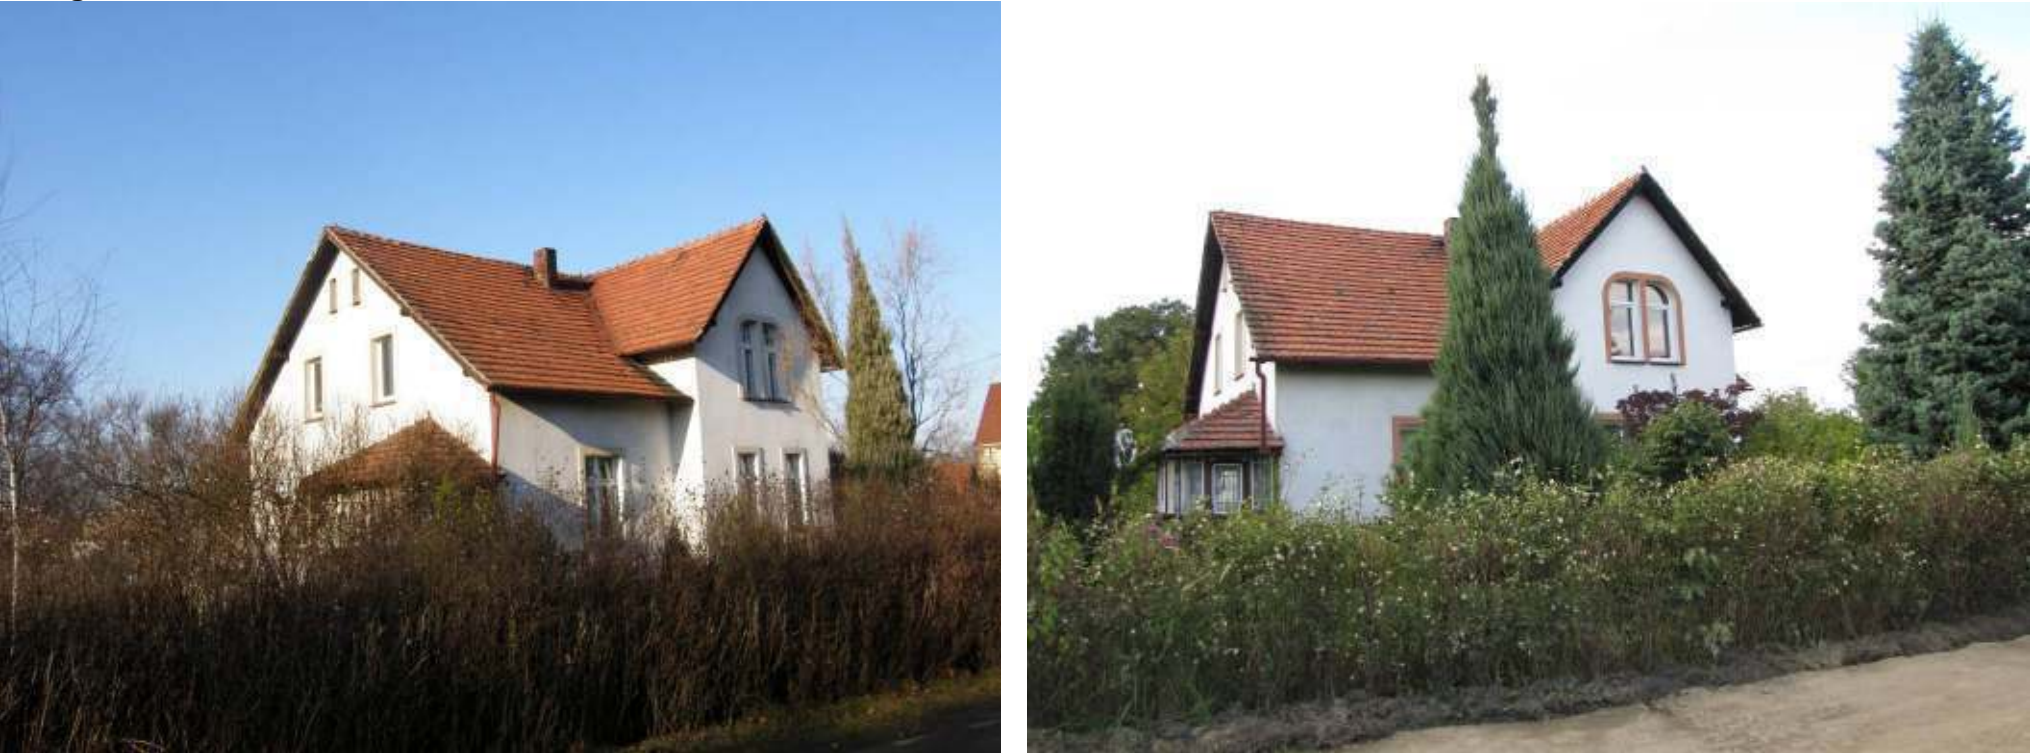
<b>Fot.</b> Elewacja frontowa i boczna		<b>Własność:</b> prywatna	
<b>Opis architektury i techniki wykonania:</b>		<b>Sposób użytkowania:</b> budynek mieszkalny	
<p>Budynek na planie prostokąta usytuowany kalenicą do drogi, dwukondygnacyjny, murowany otynkowany tynkiem zacieranym, z boku niewielka facjata zakończona szczytem, po drugiej stronie niewielki ganek kryty dachówką karpiówką dach dwuspadowy kryty dachówką karpiówką.</p>		<b>Informacje o ochronie</b> Budynek objęty mpzp	
<b>Stan zachowania:</b> średni		<b>Rodzaj zagrożeń</b> - niewłaściwa wymiana pokrycia dachowego	
<b>Autor:</b> Aleksandra Fink		<b>Uwagi i wymogi:</b> Zachować bryłę budynku, podział elewacji, typ dachu, werandę, ganek.

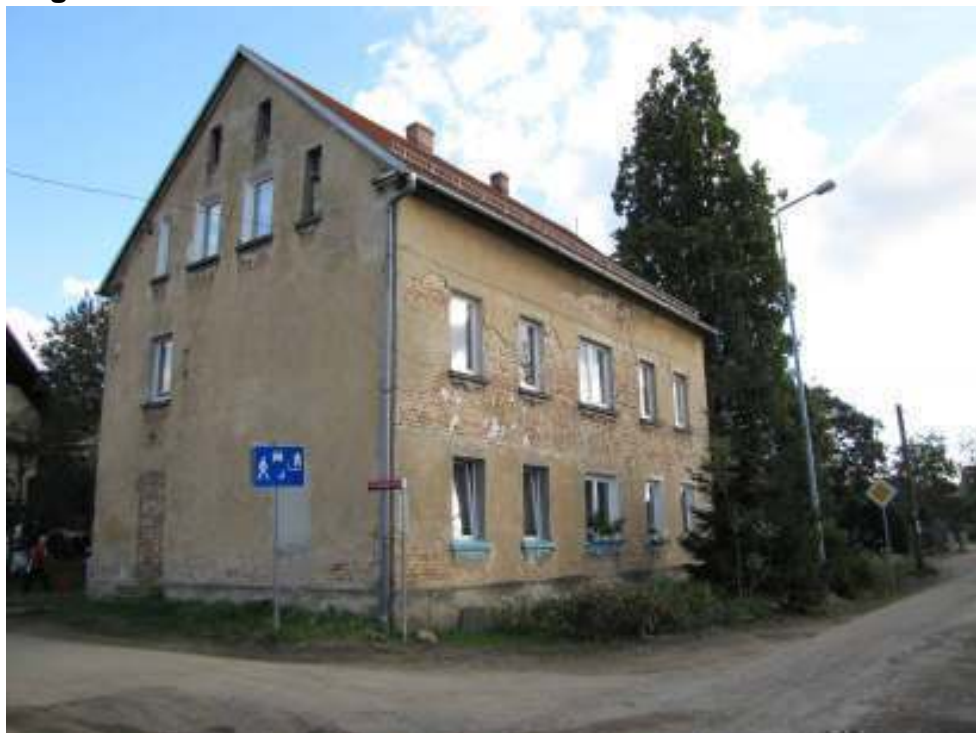
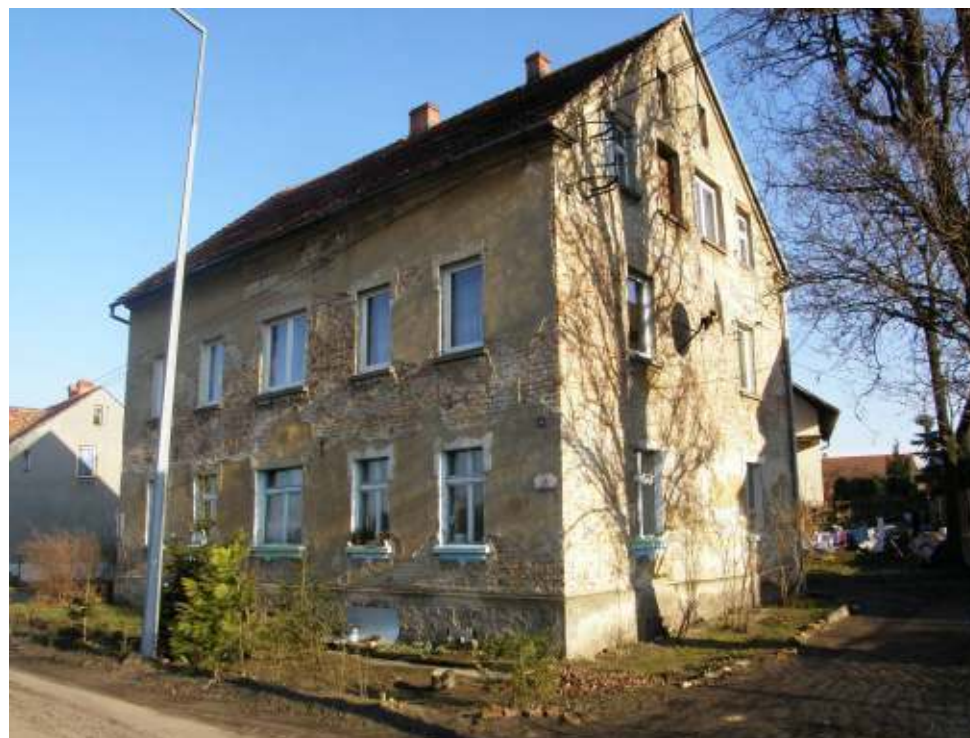
**Fot.** Elewacja frontowa i boczna

Budynek na planie prostokąta usytuowany kalenicą do drogi, murowany otynkowany tynkiem zacieranym, dach dwuspadowy, obiekt wielorodzinny.

- postępująca degradacja budynku, zwłaszcza elewacji

Zachować bryłę budynku, zdobienia elewacji, gzymsy wokół okien, typ dachu.
